# Отчёт о диагностике

## 2021 OPEL MOKKA Business Elegance

### Детали диагностики

### Сводка выявленных неисправностей

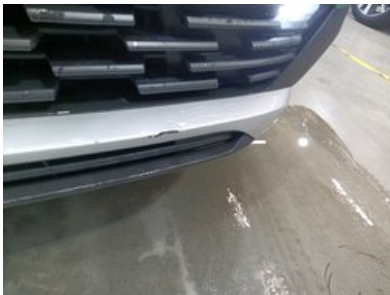
- ✔ 1. Передняя часть: Передний Бампер - Состояние и Выравнивание

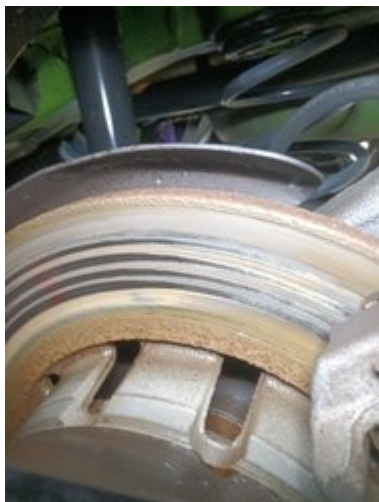
✓ **2. ТОРМОЗА:** Задний Тормозной Диск (Оба)

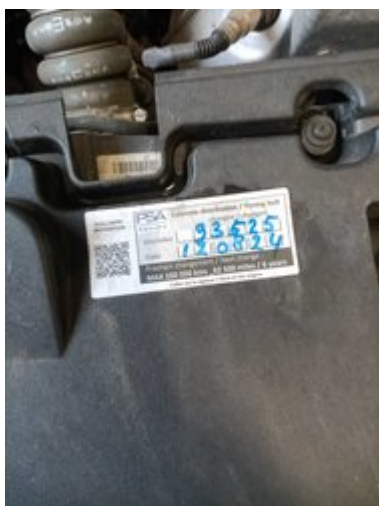
✓ **3. ДВИГАТЕЛЬ:** Ремень ГРМ
