# Отчёт о диагностике

## 2017 PEUGEOT 2008 Blue Lion

### Детали диагностики

### Сводка выявленных неисправностей

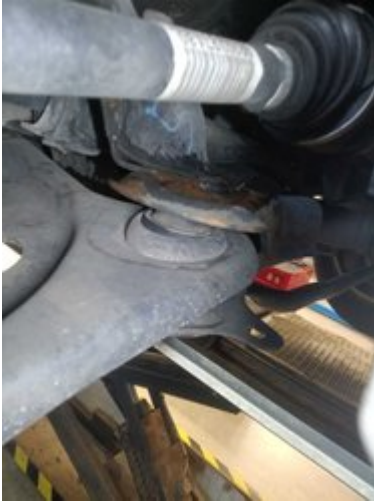
- ✓ **1. ПОДВЕСКА:** Нижний Рычаг Подвески Передний Обе

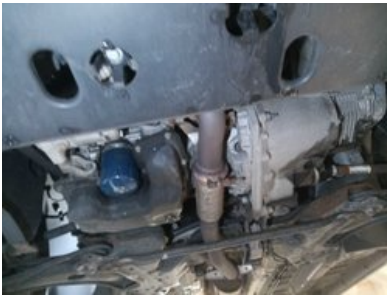
- ✓ **2. КУЗОВ - ПЕРЕДНЯЯ СЕКЦИЯ:** Отсутствует Крышка Двигателя

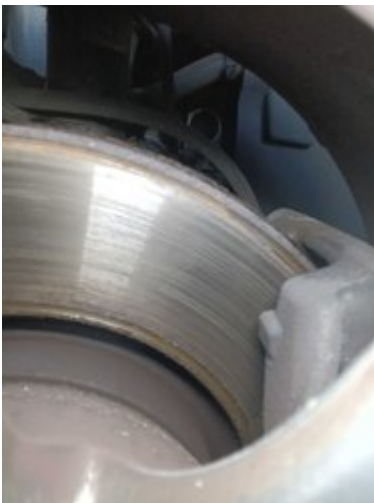
- ✓ **5. ТОРМОЗА:** Передние Тормозные Диски Оба
