# Отчёт о диагностике

## 2015 OPEL ZAFIRA TOURER Business+

В ходе комплексной диагностики, проведённой Longo, 13 неисправности были выявлены в транспортном средстве.

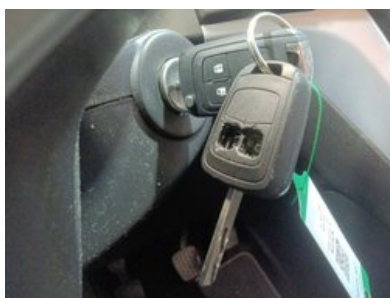
- ✓ **1. Внутри:** Аксессуары - Работоспособность и Состояние

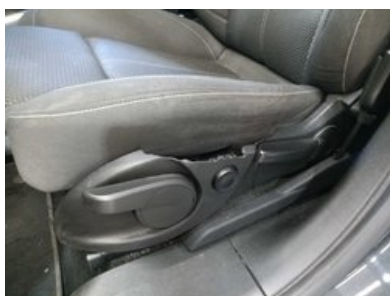
- ✓ **2. Сиденья:** Все Сиденья - Состояние

- ✓ 1. Заменить Боковой Пластик Сиденья

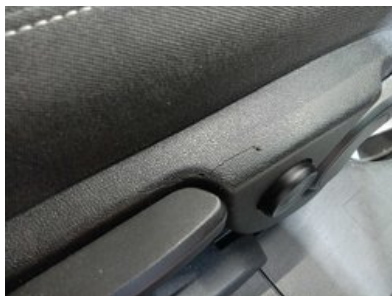
✓ **3. Сиденья:** Все Сиденья - Состояние

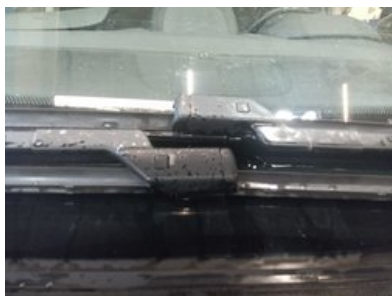
✓ **4. Передняя часть:** Резина и Рычаг Стеклоочистителя (Передний и Задний) - Состояние

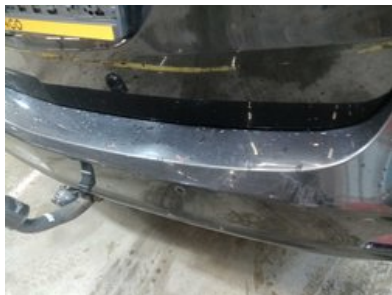
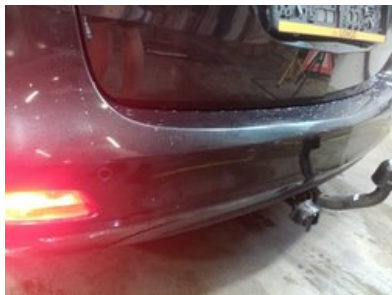
✓ **1. Задняя часть:** Задний бампер - Состояние и выравнивание

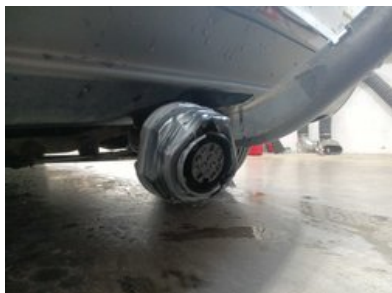
✓ **2. Задняя часть:** Фаркоп (Крепление, механизм снятия, разъем внешнего освещения, толщина разъема)

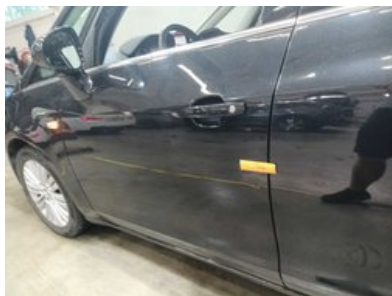
✓ **3. Боковая сторона:** Левая и Правая Сторона - Визуальные Повреждения и Царапины

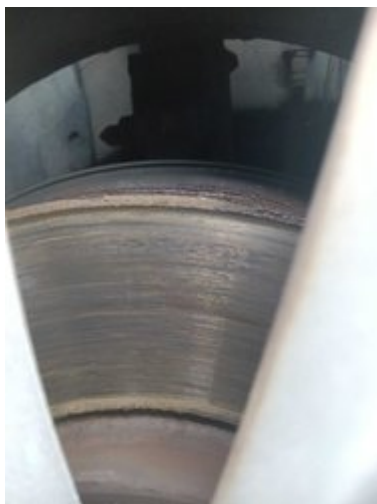
✓ **3. ТОРМОЗА:** Передние Тормозные Диски Оба (Колодки Сняты)

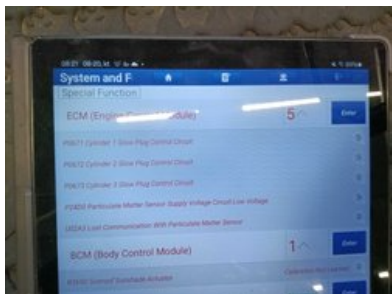
✓ **4. ДВИГАТЕЛЬ:** Свечи Накаливания

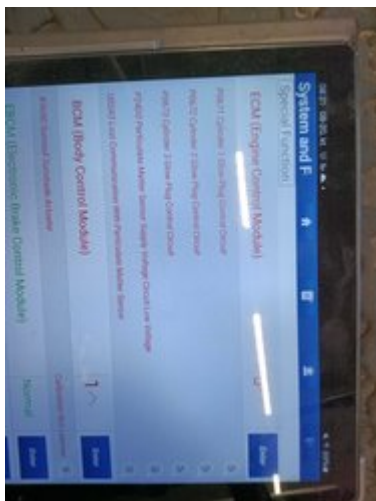
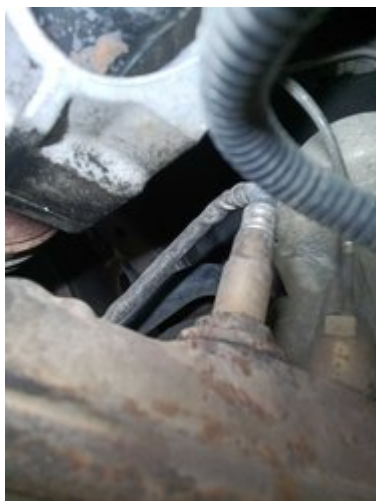
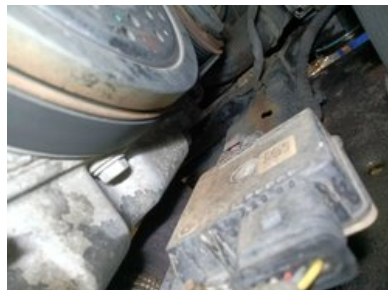
✓ **5. ДВИГАТЕЛЬ:** Датчик Твердых Частиц

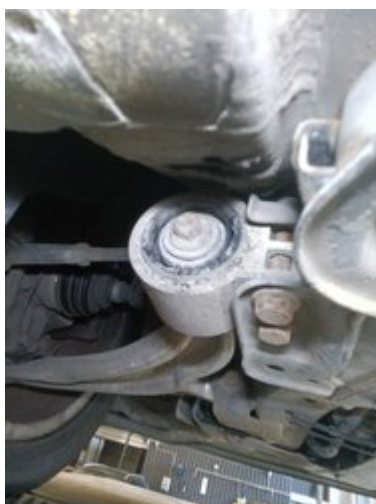
✓ **6. ПОДВЕСКА:** Нижний Рычаг Подвески Задний Обе
