# Отчёт о диагностике

## 2018 PEUGEOT 2008 Allure

### Детали диагностики

### Сводка выявленных неисправностей

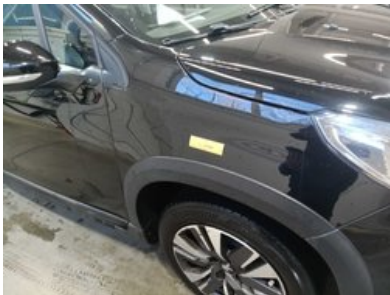
- ✔ **1. Боковая сторона:** Левая и Правая Сторона - Визуальные Повреждения и Царапины

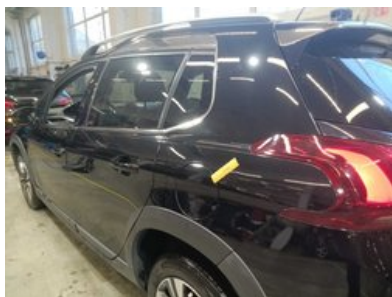
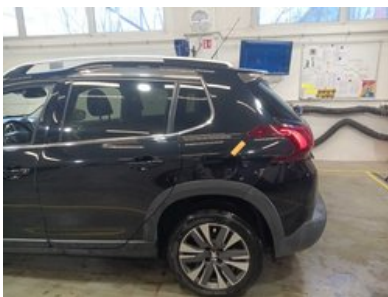
✓ **2. Боковая сторона:** Левая и Правая Сторона - Визуальные Повреждения и Царапины

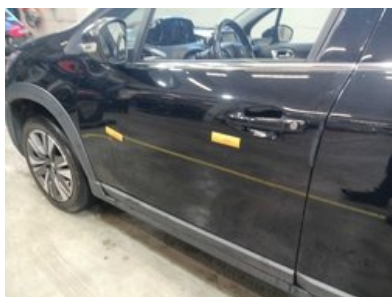
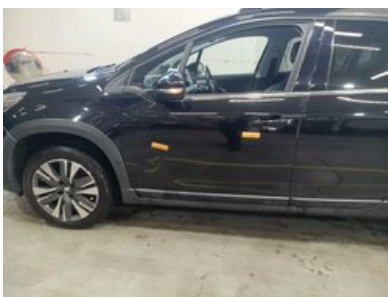
✓ **3. Боковая сторона:** Левая и Правая Сторона - Визуальные Повреждения и Царапины

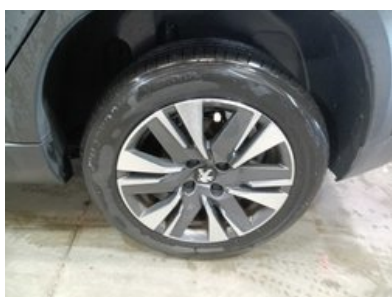
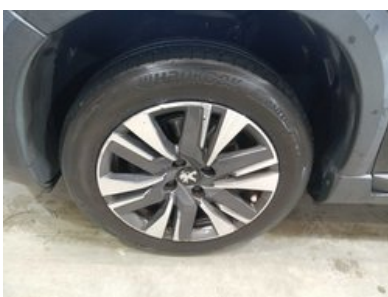
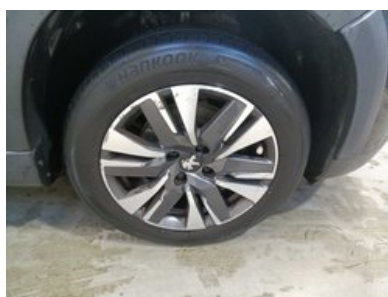
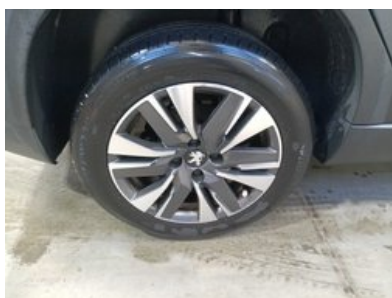
✓ **4. Боковая сторона:** Колеса - Состояние

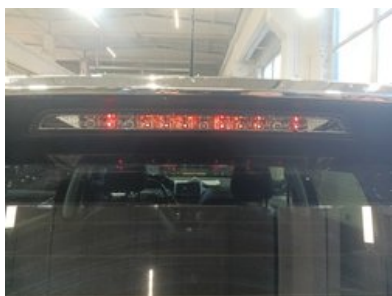
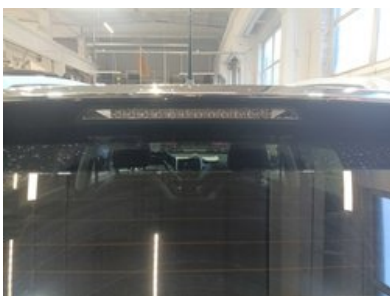
- ✓ **5. Освещение:** Задние фонари (Тормозные, противотуманные, поворотники) - Основное функционирование, повреждения и цвет

- ✓ 1. Ремонт: Углы Бампера
- ✓ 2. Заменить Стоп-Сигналы

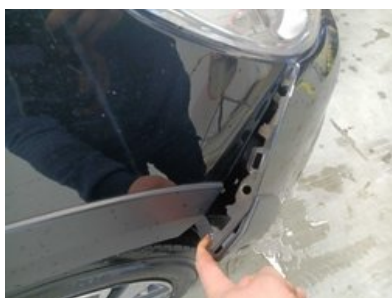
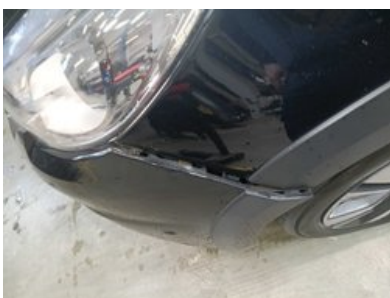
- ✓ **6. Передняя часть:** Передний Бампер - Состояние и Выравнивание

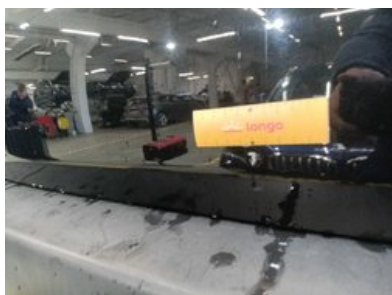
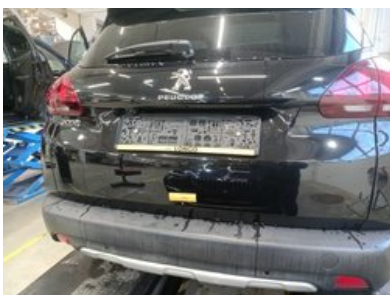
- ✓ **7. Задняя часть:** Багажник - Визуальные повреждения

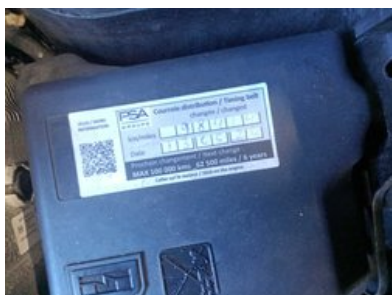
- ✓ **1. ДВИГАТЕЛЬ:** Ремень ГРМ

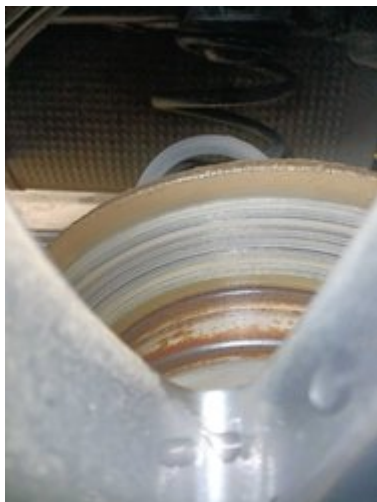
✓ **2. ТОРМОЗА:** Задний Тормозной Диск (Оба)
