# Отчёт о диагностике

## 2023 TOYOTA COROLLA Dynamic

### Детали диагностики

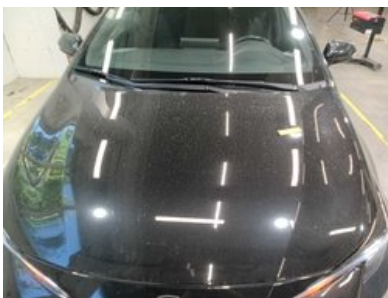
- ✓ **1. Передняя часть:** Капот - Визуальные Повреждения

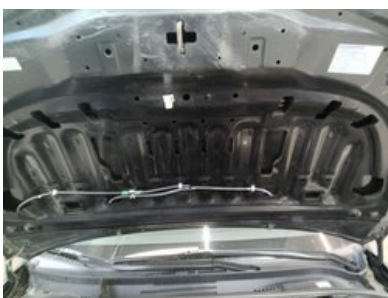
- ✓ **2. Передняя часть:** Шумоизоляция Капота - Состояние

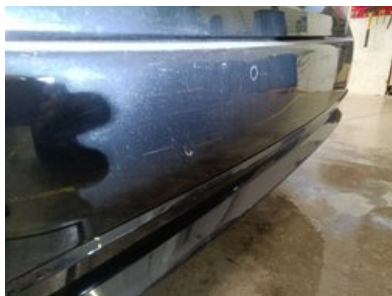
✓ **3. Задняя часть:** Задний бампер - Состояние и выравнивание

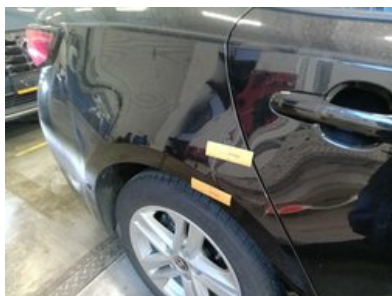
✓ **4. Боковая сторона:** Левая и Правая Сторона - Визуальные Повреждения и Царапины

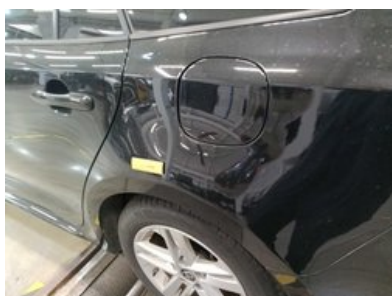
✓ **5. Боковая сторона:** Левая и Правая Сторона - Визуальные Повреждения и Царапины

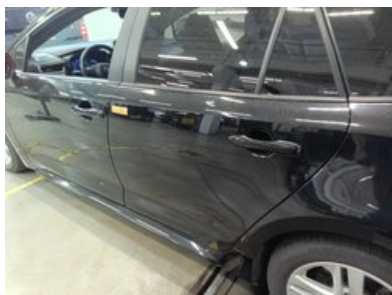
✓ **6. Боковая сторона:** Левая и Правая Сторона - Визуальные Повреждения и Царапины

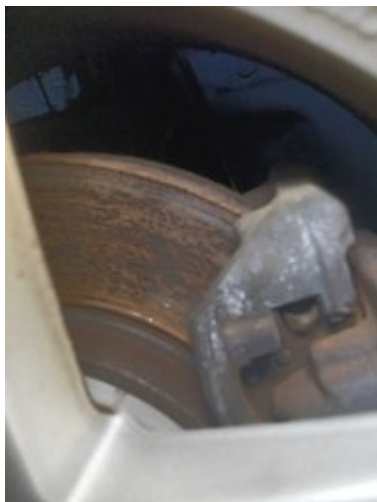
✓ **2. ТОРМОЗА:** Передние Тормозные Диски Оба

- ✓ 1. Передние Тормозные Диски (Оба)
- ✓ 2. Замена Масла и Фильтра Двигателя
