# Отчёт о диагностике

## 2019 ALFA ROMEO STELVIO Super

В ходе комплексной диагностики, проведённой Longo, 6 неисправности были выявлены в транспортном средстве.

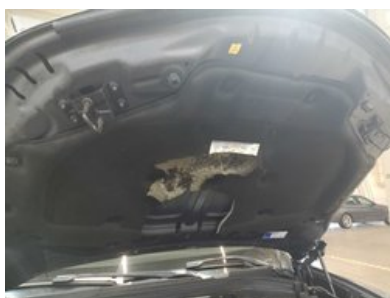
### ✓ 1. Передняя часть: Шумоизоляция Капота - Состояние

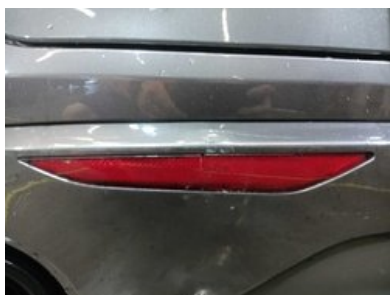
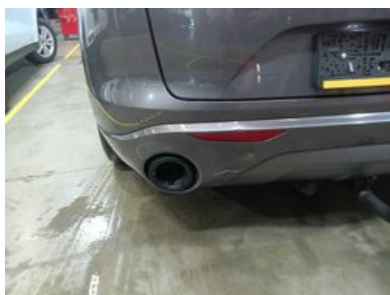
### ✓ 2. Освещение: Задние фонари (Тормозные, противотуманные, поворотники) - Основное функционирование, повреждения и цвет

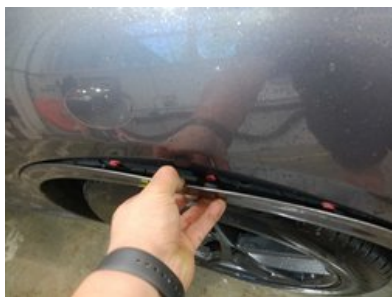
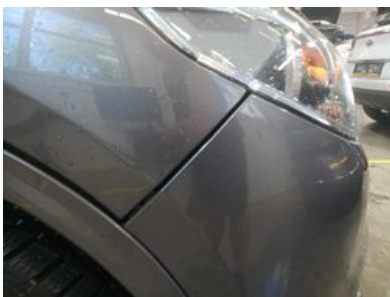
✓ **3. Боковая сторона:** Геометрия Кузовных Панелей

- ✓ 1. Коррекция Геометрии Панели Кузова

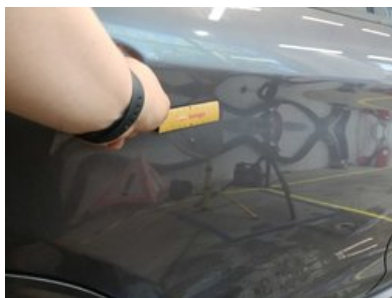
✓ **4. Боковая сторона:** Левая и Правая Сторона - Визуальные Повреждения и Царапины

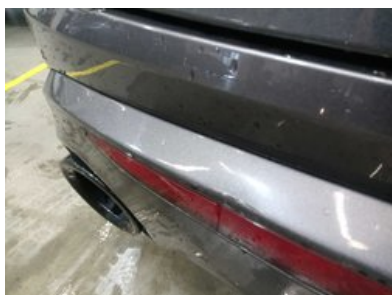
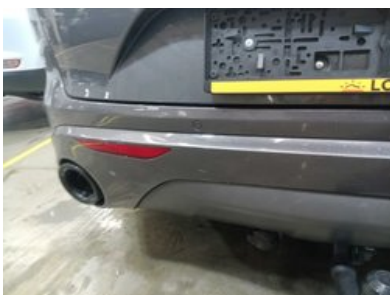
✓ **5. Задняя часть:** Задний бампер - Состояние и выравнивание
