# Отчёт о диагностике

## 2014 TOYOTA AURIS

Проверено сертифицированной диагностикой Longo Shared Service: Mindaugas G., Arnas S.

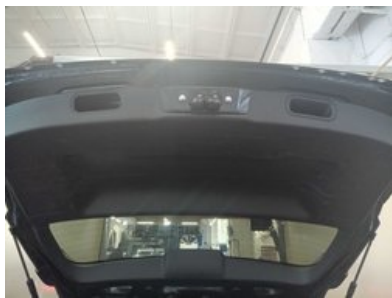
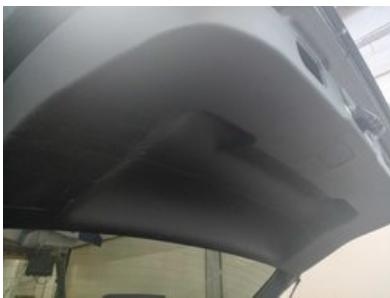
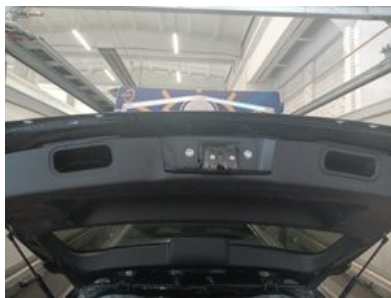
### ✓ 1. Внутри: Отделочные элементы - Состояние

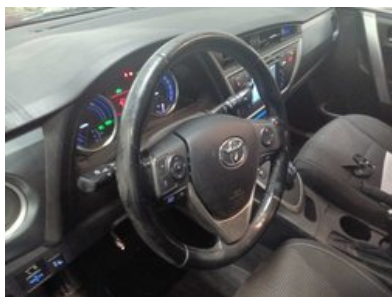
### ✓ 2. Передняя часть: Рулевое колесо - Состояние

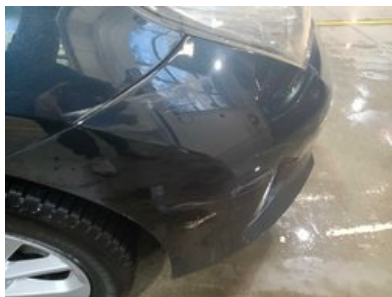
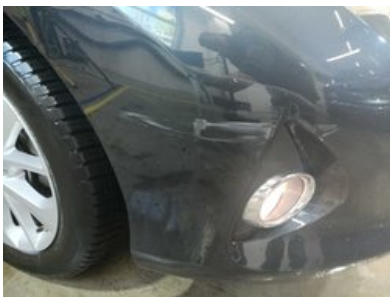
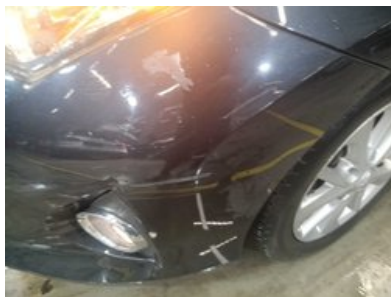
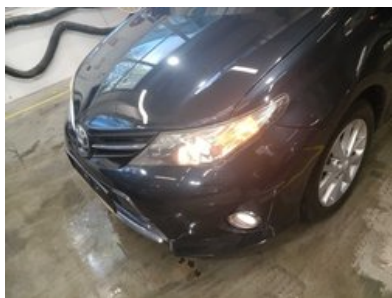
### ✓ 1. Передняя часть: Передний Бампер - Состояние и Выравнивание

- ✓ 1. Покраска Заднего Бампера
- ✓ 2. Покраска Переднего Крыла
- ✓ 3. Покраска Переднего Бампера

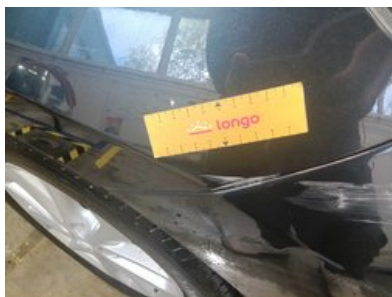
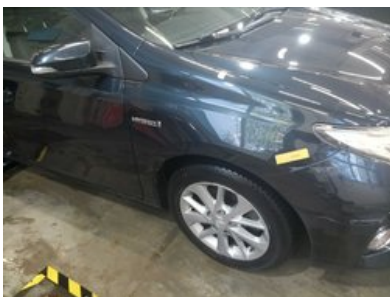
✓ **2. Боковая сторона:** Левая и Правая Сторона - Визуальные Повреждения и Царапины

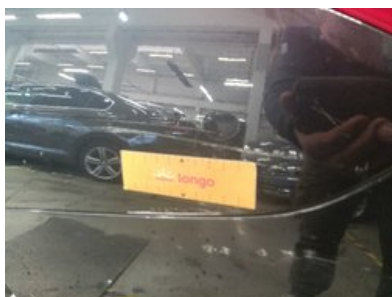
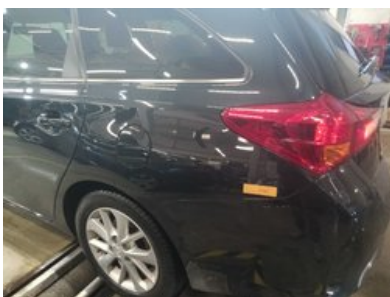
✓ **3. Боковая сторона:** Левая и Правая Сторона - Визуальные Повреждения и Царапины

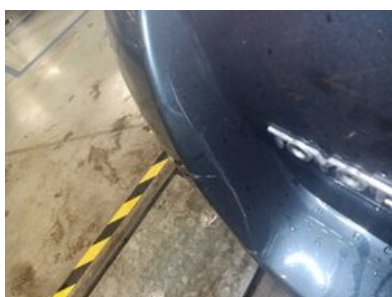
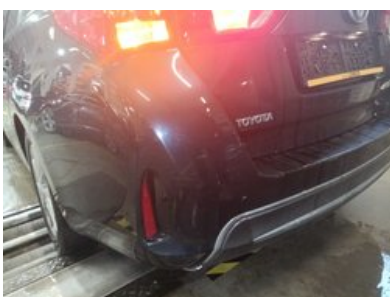
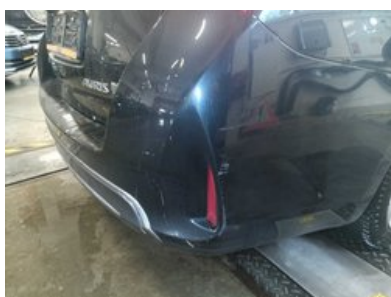
✓ **4. Задняя часть:** Задний бампер - Состояние и выравнивание

- ✓ 1. Заменить Юбку Заднего Бампера

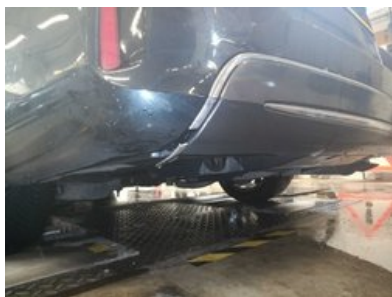
✓ **5. Задняя часть:** Задний бампер - Состояние и выравнивание

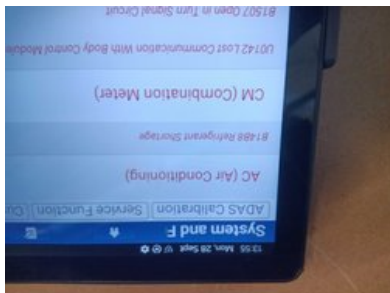
### ✓ 1. КОНДИЦИОНИРОВАНИЕ И ОТОПЛЕНИЕ: Вакуумирование/Заправка Системы

- ✓ 1. Вакуумирование/Заправка Системы
- ✓ 2. Замена Масла и Фильтра Двигателя

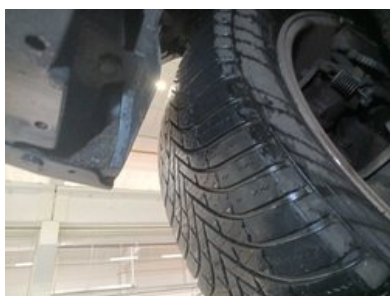
### ✓ 3. ДРУГОЕ: Заменить Шины

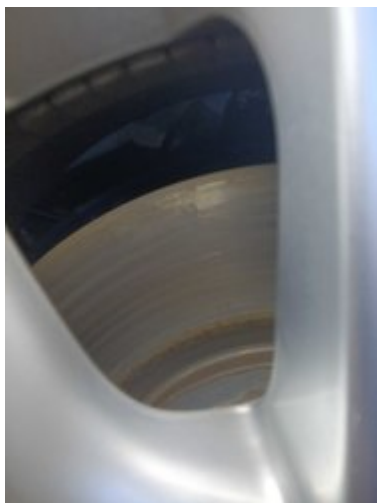
### ✓ 4. ТОРМОЗА: Передние Тормозные Диски Оба

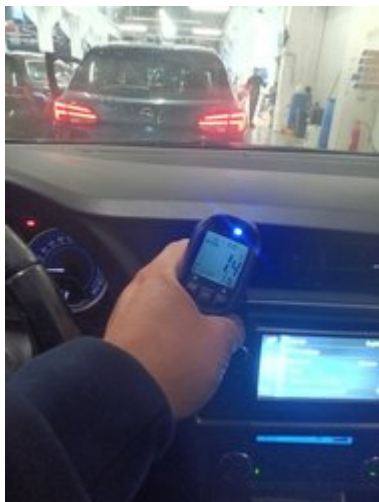
✓ 3. Измерение Кондиционирования Воздуха
