# Отчёт о диагностике

## 2015 TOYOTA COROLLA

### Данные об автомобиле

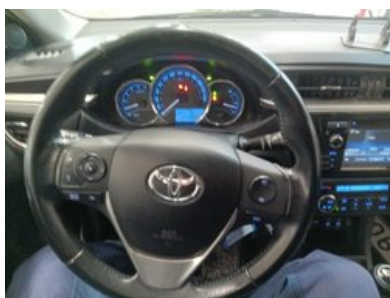
- ✓ 1. Передняя часть: Рулевое колесо - Состояние

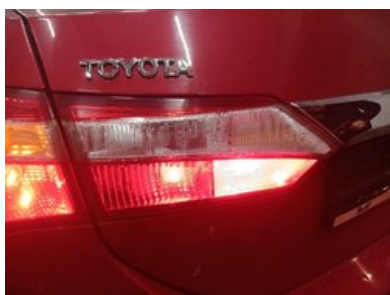
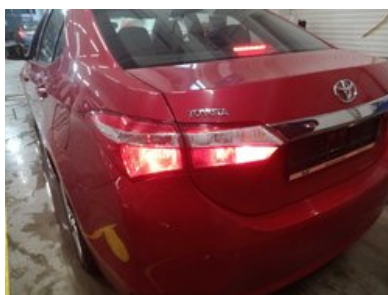
- ✓ 1. Освещение: Задние фонари (Тормозные, противотуманные, поворотники) - Основное функционирование, повреждения и цвет

- ✓ 1. Регулировка Фар
- ✓ 2. Заменить Задние Фонари
- ✓ 3. Заменить Фары

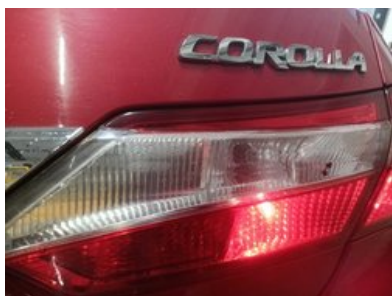
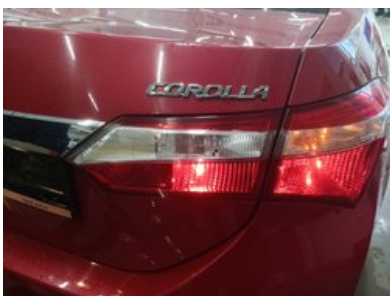
- ✓ **2. Освещение:** Задние фонари (Тормозные, противотуманные, поворотники) - Основное функционирование, повреждения и цвет

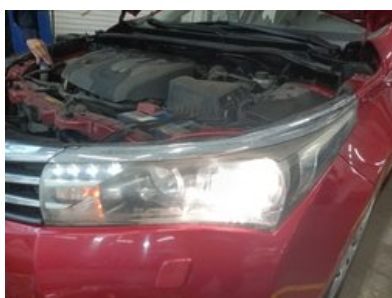
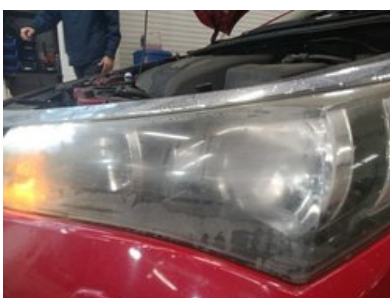
- ✓ **3. Освещение:** Передние Фары (Городской, Обычный, Полный Свет, Противотуманные, Поворотник) - Основная Работа, Повреждения и Цвет

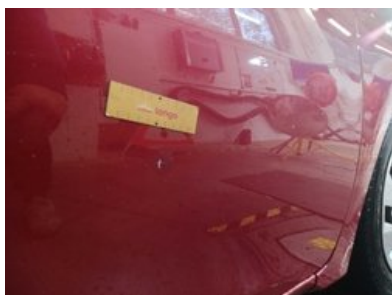
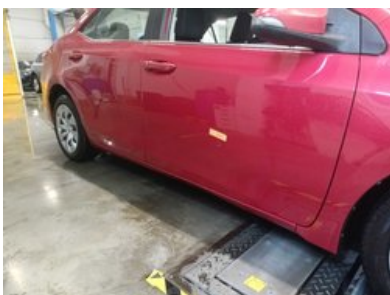
- ✓ **4. Прочее:** Дополнительные Работы по Полировке

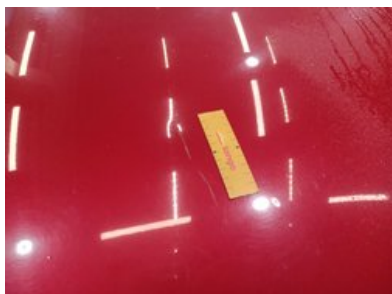
- ✓ **5. Прочее:** Дополнительные Работы по Полировке

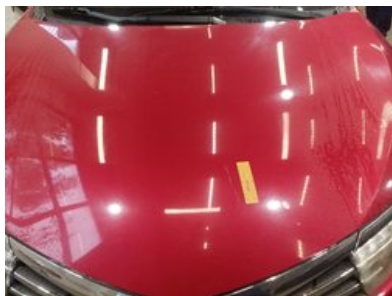
✓ **6. Передняя часть:** Капот - Визуальные Повреждения

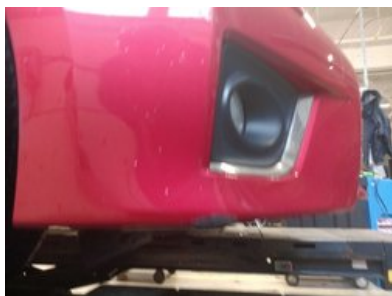
✓ **7. Передняя часть:** Передний Бампер - Состояние и Выравнивание

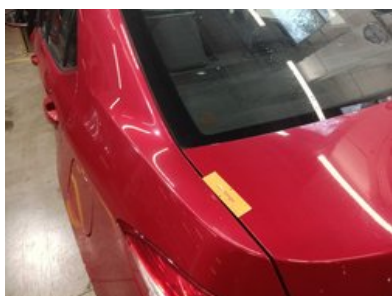
✓ **8. Боковая сторона:** Левая и Правая Сторона - Визуальные Повреждения и Царапины

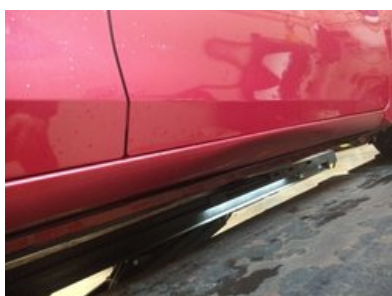
✓ **9. Боковая сторона:** Левая и Правая Сторона - Визуальные Повреждения и Царапины
