# Отчёт о диагностике

## 2021 SKODA ENYAQ 82 kWh

### Детали диагностики

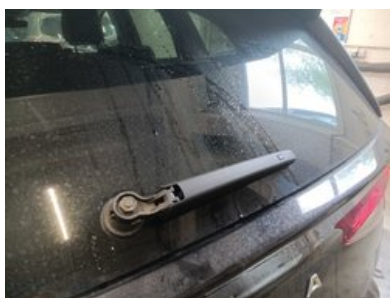
- ✓ **1. Передняя часть:** Резина и Рычаг Стеклоочистителя (Передний и Задний) - Состояние

- ✓ 1. Регулировка Фар
- ✓ 2. Заменить Рычаг Заднего Стеклоочистителя

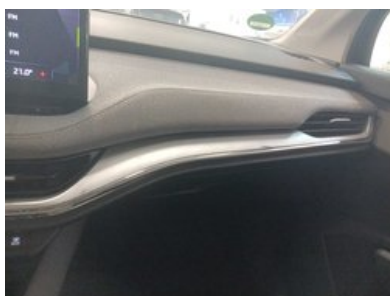
- ✓ **2. Передняя часть:** Отделочные элементы - Состояние

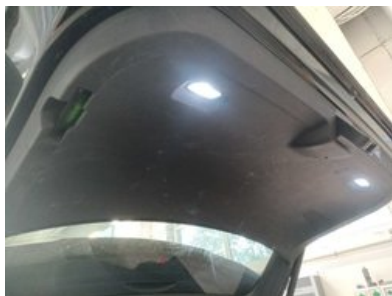
✓ **3. Внутри:** Отделочные элементы - Состояние

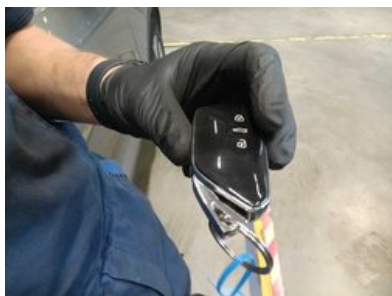
✓ **4. Внутри:** Аксессуары - Работоспособность и Состояние

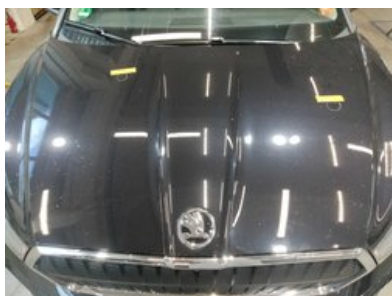
✓ **1. Передняя часть:** Капот - Визуальные Повреждения

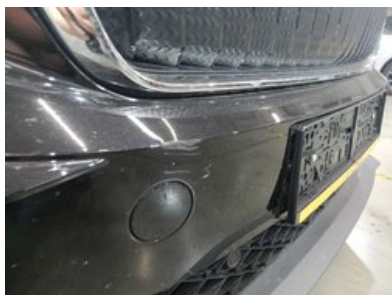
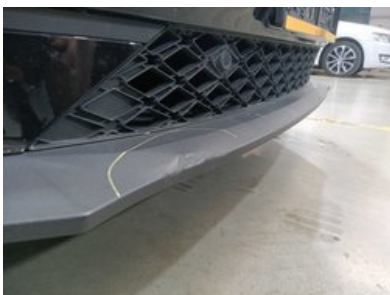
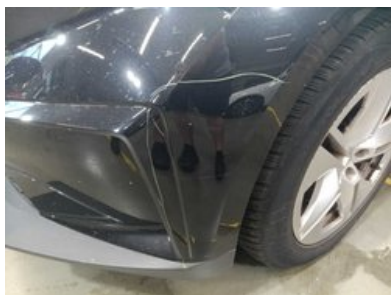
✓ **2. Передняя часть:** Передний Бампер - Состояние и Выравнивание

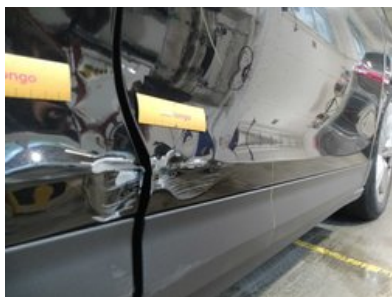
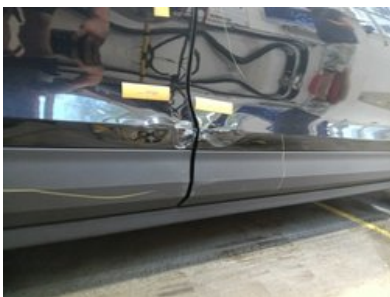
✓ **3. Боковая сторона:** Левая и Правая Сторона - Визуальные Повреждения и Царапины

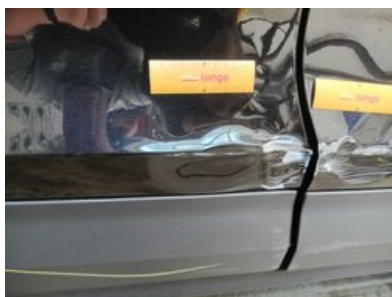
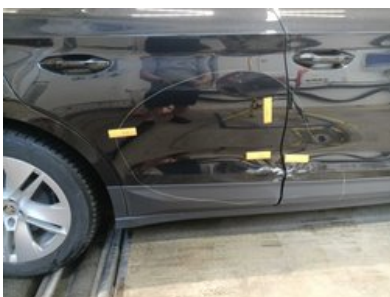
✓ **4. Боковая сторона:** Левая и Правая Сторона - Визуальные Повреждения и Царапины

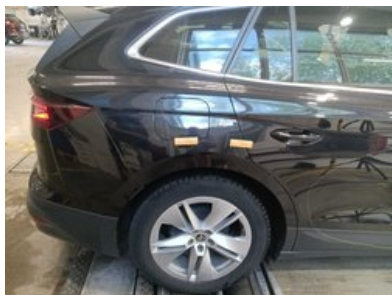
✓ **5. Боковая сторона:** Левая и Правая Сторона - Визуальные Повреждения и Царапины

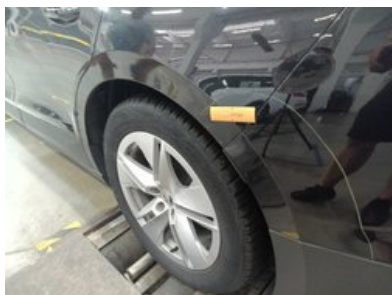
✓ **6. Боковая сторона:** Левая и Правая Сторона - Визуальные Повреждения и Царапины

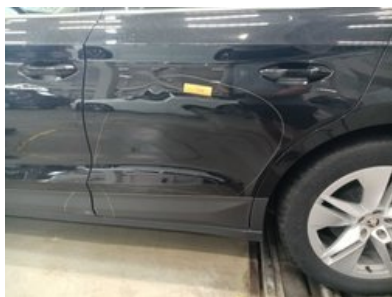
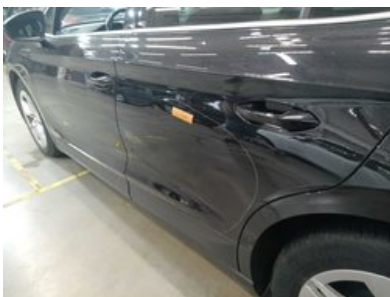
✓ **7. Боковая сторона:** Левая и Правая Сторона - Визуальные Повреждения и Царапины

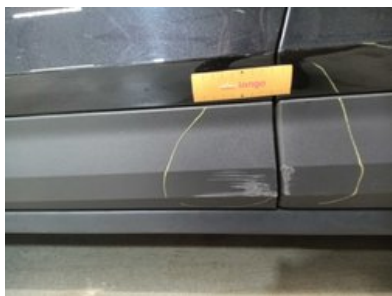
✓ **8. Боковая сторона:** Левая и Правая Сторона - Визуальные Повреждения и Царапины

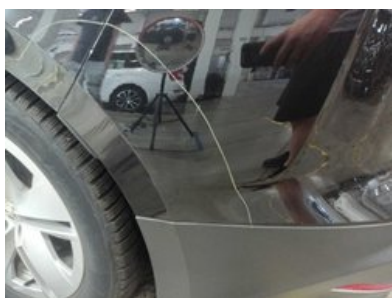
✓ **9. Задняя часть:** Задний бампер - Состояние и выравнивание

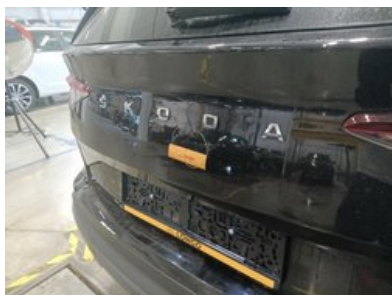
✓ **10. Задняя часть:** Багажник - Визуальные повреждения
