# Отчёт о диагностике

## 2014 OPEL ZAFIRA TOURER Business+

В ходе комплексной диагностики, проведённой Longo, 17 неисправности были выявлены в транспортном средстве.

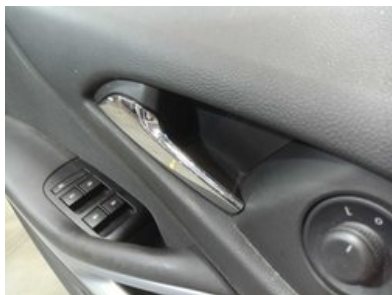
### ✓ 1. Двери: Дверные Ручки - Работа и Состояние

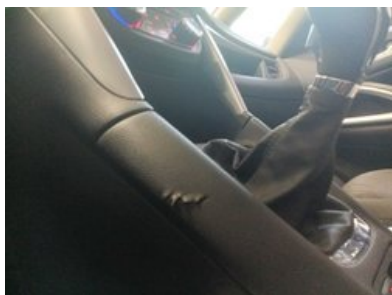
### ✓ 2. Передняя часть: Отделочные элементы - Состояние

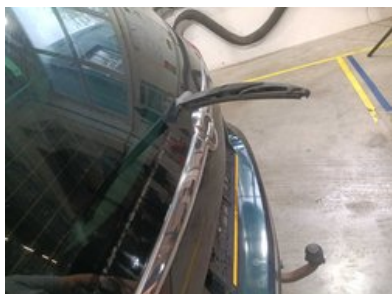
### ✓ 3. Передняя часть: Резина и Рычаг Стеклоочистителя (Передний и Задний) - Состояние

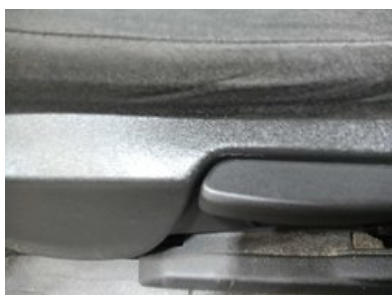
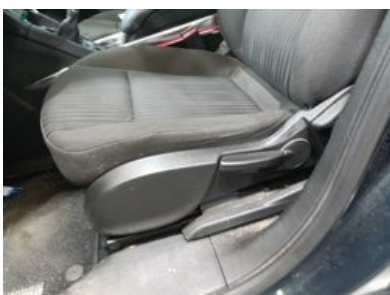
### ✓ 4. Сиденья: Все Сиденья - Состояние

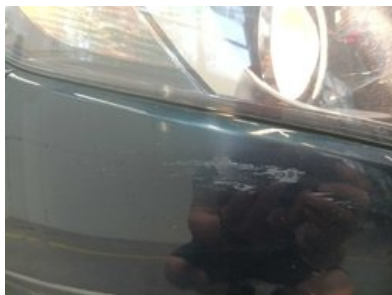
### ✓ 1. Передняя часть: Передний Бампер - Состояние и Выравнивание

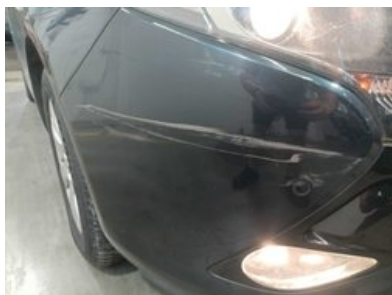
### ✓ 2. Прочее: Дополнительные Работы по Полировке

- ✓ 1. Мойка кузова
- ✓ 2. Полная глубокая чистка салона с использованием только гипоаллергенных средств
- ✓ 3. Полировка кузова после чистки

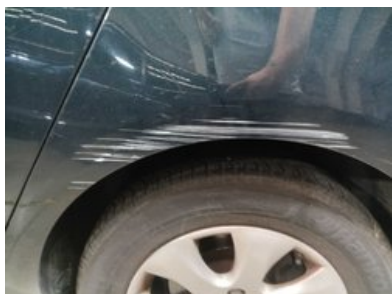
### ✓ 3. Прочее: Дополнительные Работы по Полировке

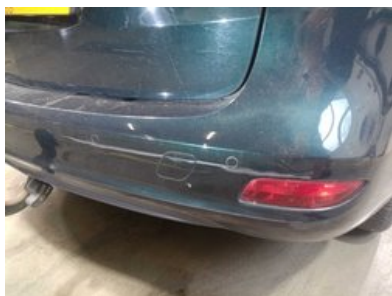
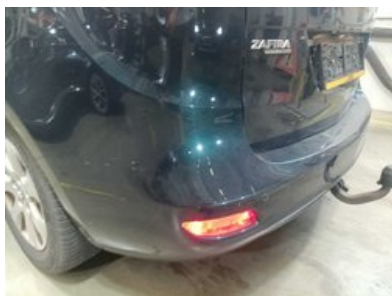
### ✓ 4. Задняя часть: Задний бампер - Состояние и выравнивание

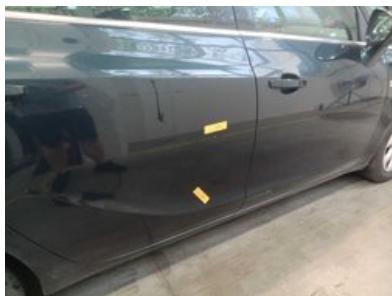
✓ **5. Боковая сторона:** Левая и Правая Сторона - Визуальные Повреждения и Царапины

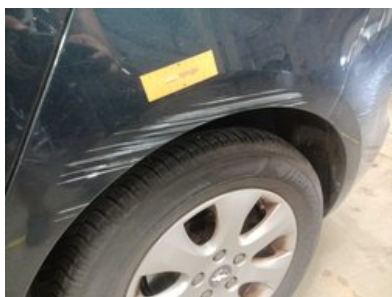
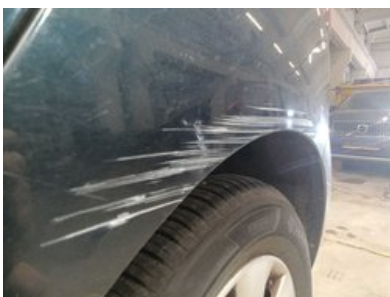
✓ **6. Боковая сторона:** Левая и Правая Сторона - Визуальные Повреждения и Царапины

- ✓ 1. Покраска Заднего Крыла

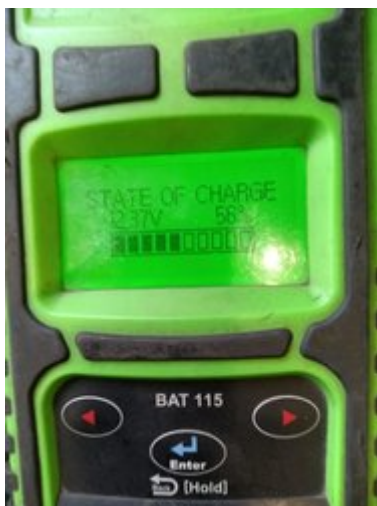
✓ **1. ДРУГОЕ:** Зарядить Аккумулятор

- ✓ 1. Передние Тормозные Диски (Оба)
- ✓ 2. Зарядить Аккумулятор
- ✓ 3. Заменить Шины
- ✓ 4. Замена Масла и Фильтра Двигателя

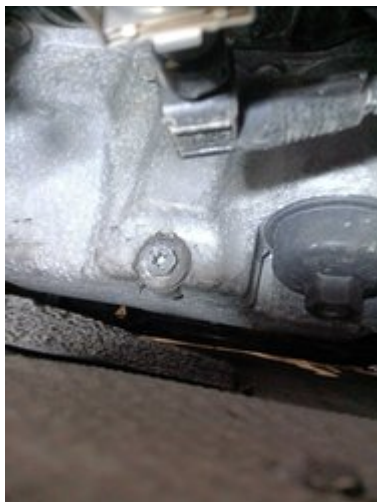
✓ **2. ДРУГОЕ:** Замена Масла и Фильтра Двигателя

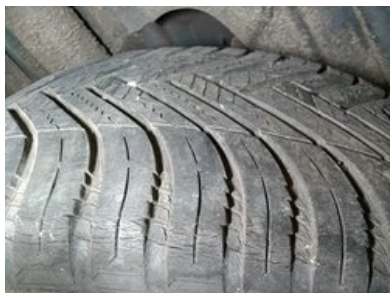
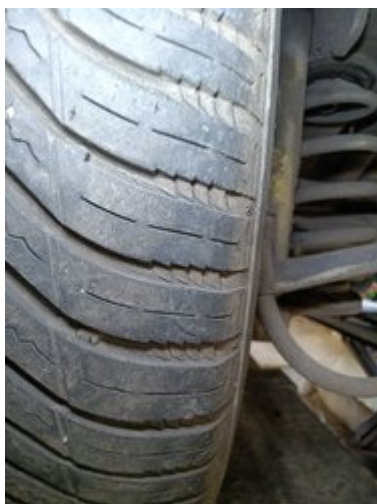
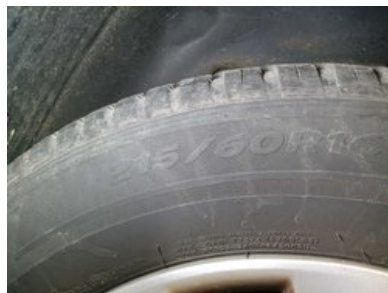
✓ **3. ДРУГОЕ:** Заменить Шины

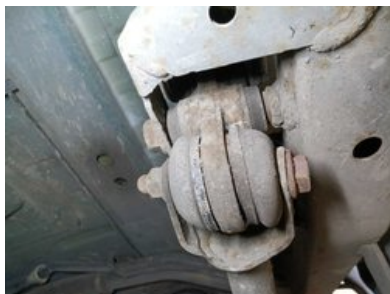
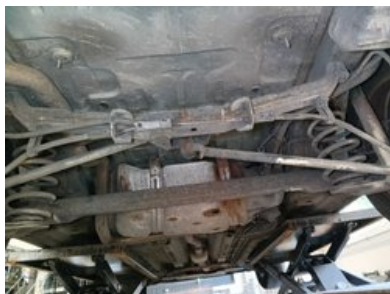
✓ **4. ПОДВЕСКА:** Ось/Труба Оси/Балка

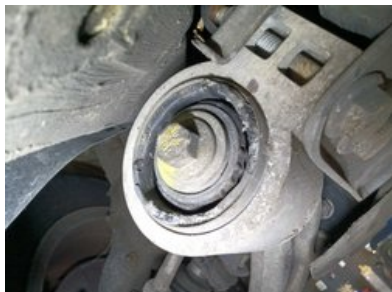
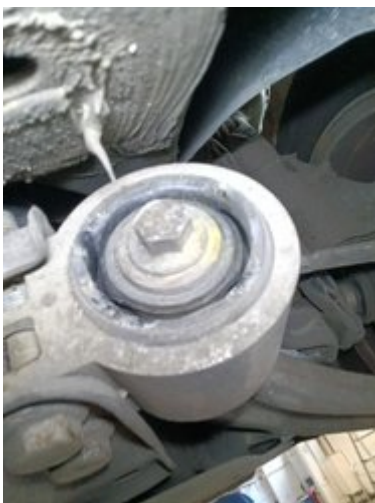
✓ **5. ПОДВЕСКА:** Сайлентблоки Нижнего Рычага Подвески Обе

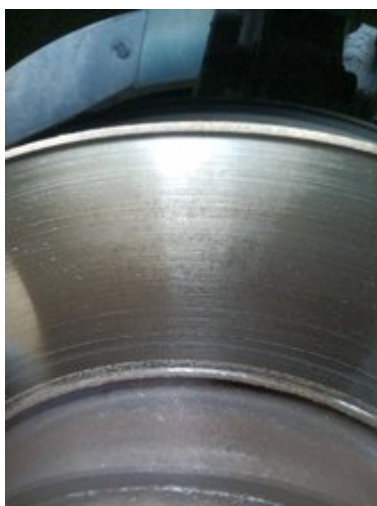
✓ **6. ТОРМОЗА:** Передние Тормозные Диски Оба

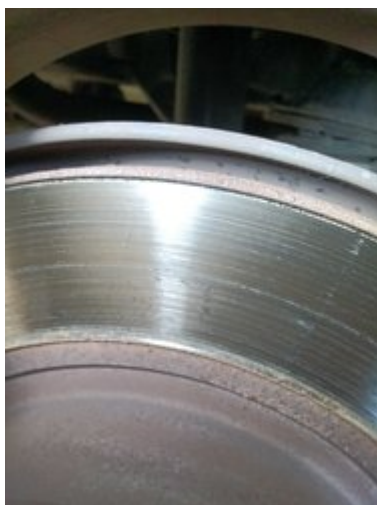
✓ **7. ТОРМОЗА:** Задний Тормозной Диск (Оба)
