# Отчёт о диагностике

## 2015 CITROEN C4 CACTUS Business Plus

### Детали диагностики

### Сводка выявленных неисправностей

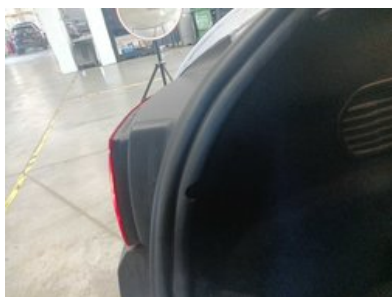
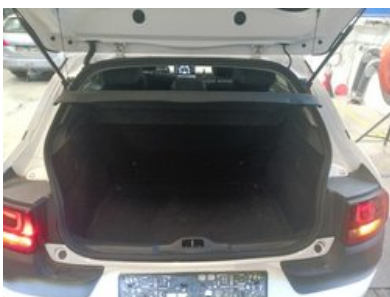
### ✓ 1. Двери: Резиновые Уплотнители Дверей

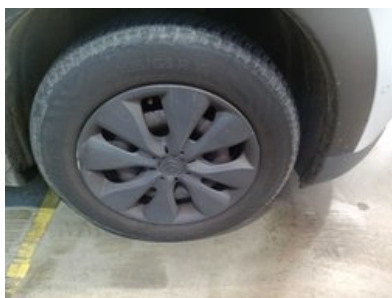
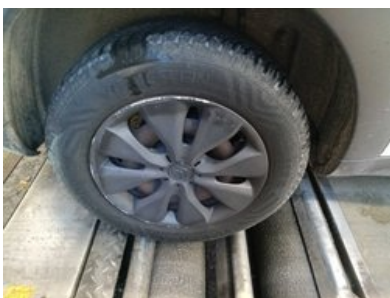
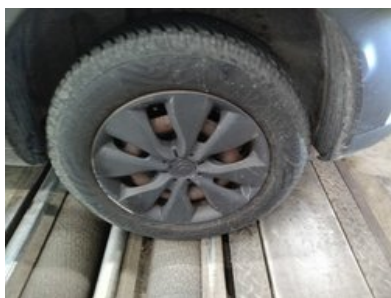
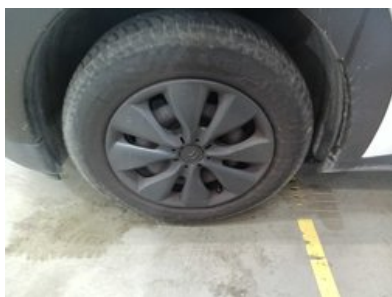
### ✓ 1. Боковая сторона: Колеса - Состояние

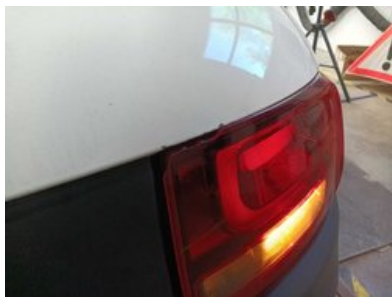
### ✓ 2. Освещение: Задние фонари (Тормозные, противотуманные, поворотники) - Основное функционирование, повреждения и цвет

- ✓ 1. Заменить Задние Фонари
