# Отчёт о диагностике

## 2016 OPEL MERIVA Blitz

В ходе комплексной диагностики, проведённой Longo, 12 неисправности были выявлены в транспортном средстве.

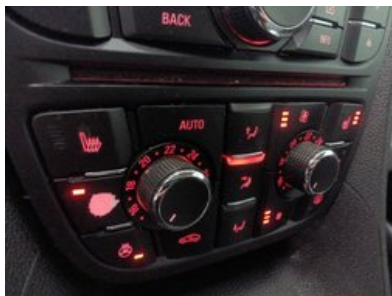
- ✓ **3. Операция:** Система подогрева сидений - Функционирование (Водитель и пассажир)

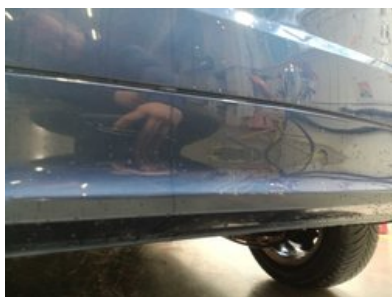
- ✓ **1. Задняя часть:** Задний бампер - Состояние и выравнивание

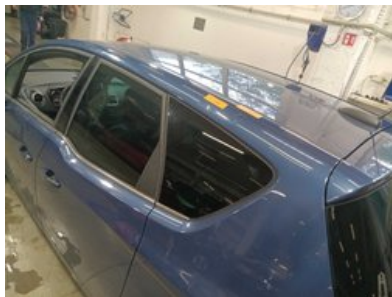
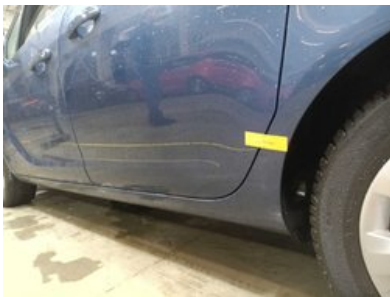
- ✓ **2. Боковая сторона:** Левая и Правая Сторона - Визуальные Повреждения и Царапины

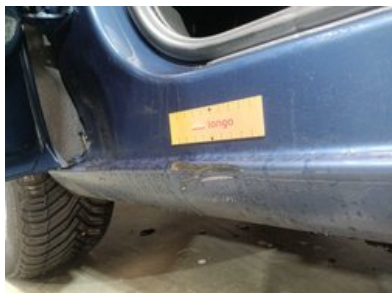
- ✓ **3. Боковая сторона:** Левая и Правая Сторона - Визуальные Повреждения и Царапины
