# Отчёт о диагностике

## 2017 LEXUS NX300H Business Line

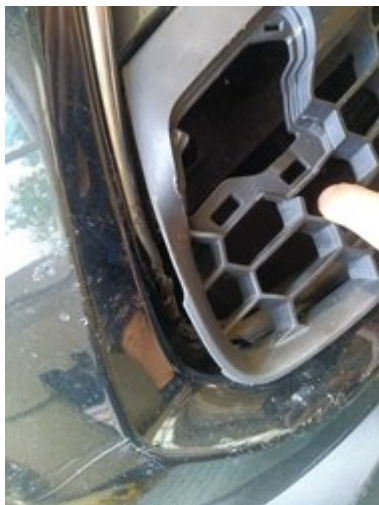
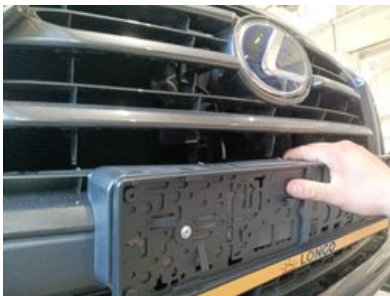
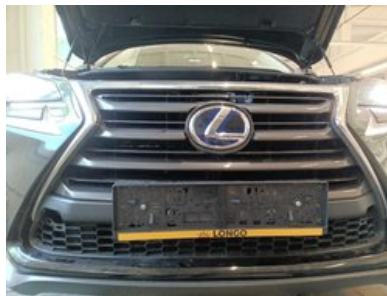
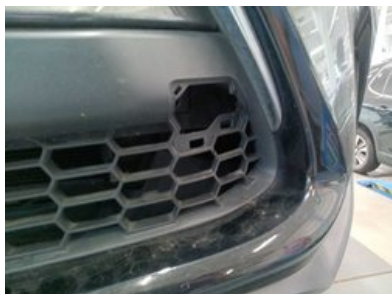
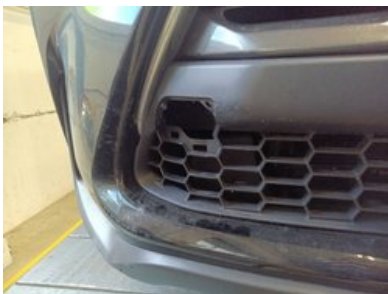
### ✓ 1. Передняя часть: Передняя Решетка - Состояние

- ✓ 1. Заменить Решетки Бампера
- ✓ 2. Заменить Губу Переднего Бампера

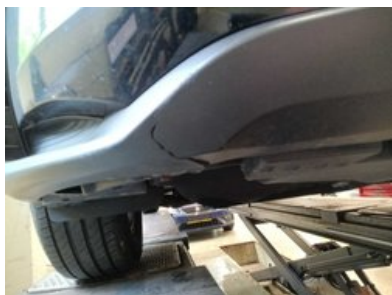
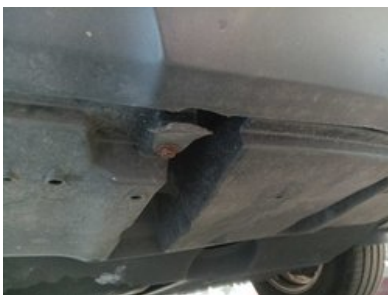
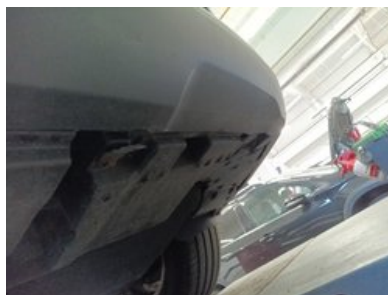
### ✓ 2. Передняя часть: Передний Бампер - Состояние и Выравнивание

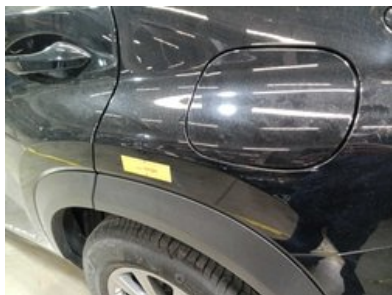
### ✓ 3. Боковая сторона: Левая и Правая Сторона - Визуальные Повреждения и Царапины

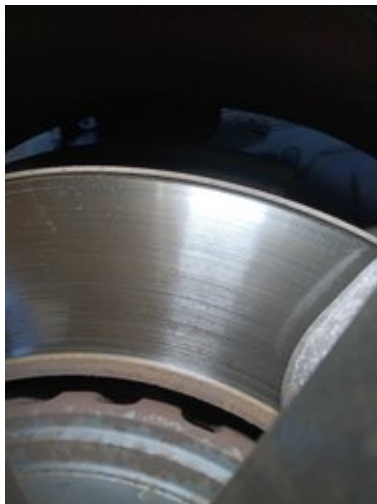
✓ **2. ТОРМОЗА:** Передние Тормозные Диски Оба
