Отчёт о диагностике

2016 TOYOTA AVENSIS None

Детали диагностики

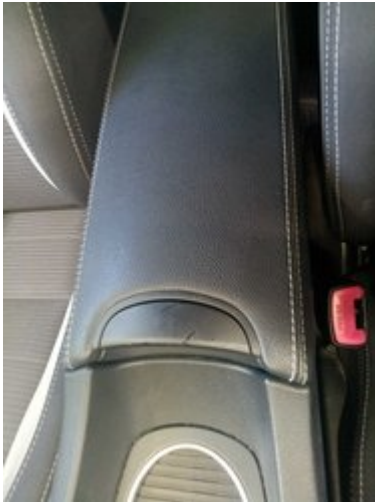
- ✓ **1. Внутри:** Подлокотник - Работа и Состояние

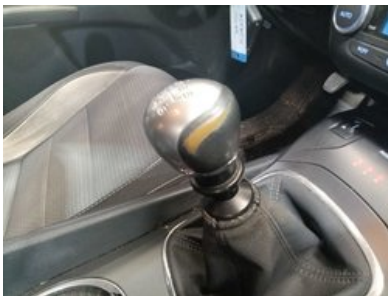
- ✓ **2. Внутри:** Чехол Рычага КПП и Ручка Переключения Передат - Состояние

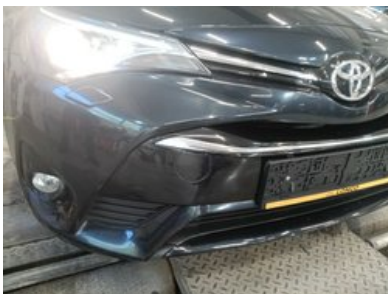
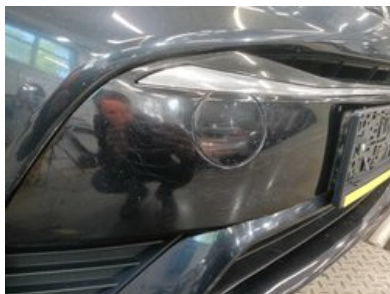
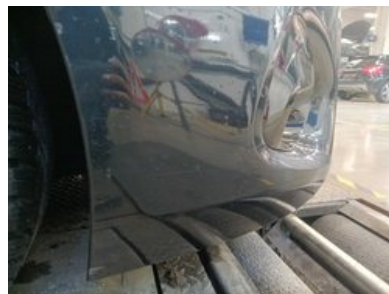
- ✓ **1. Передняя часть:** Передний Бампер - Состояние и Выравнивание

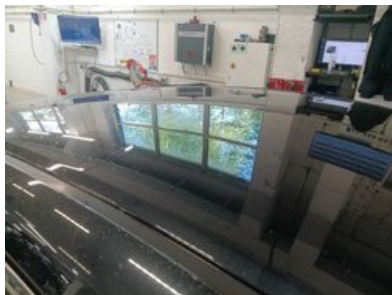
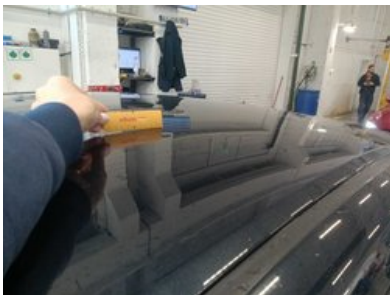
✔ **2. Прочее:** Крыша - Визуальные повреждения (например, от града)

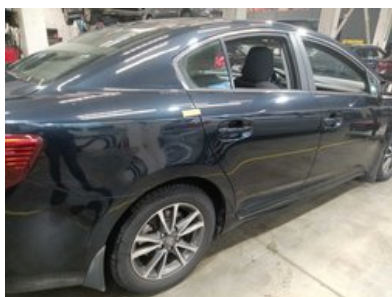
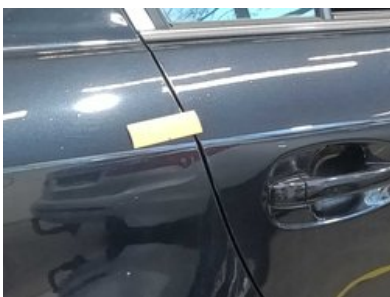
✔ **3. Боковая сторона:** Левая и Правая Сторона - Визуальные Повреждения и Царапины

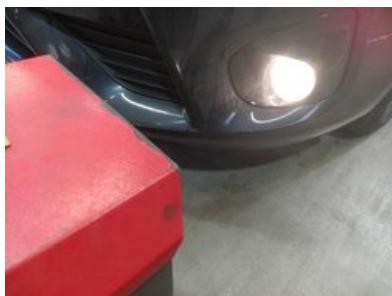
✔ **4. Освещение:** Передние Фары (Городской, Обычный, Полный Свет, Противотуманные, Поворотник) - Основная Работа, Повреждения и Цвет

- ✓ 1. Отрегулировать Противотуманные Фары
- ✓ 2. Заменить Передние Противотуманные Фары

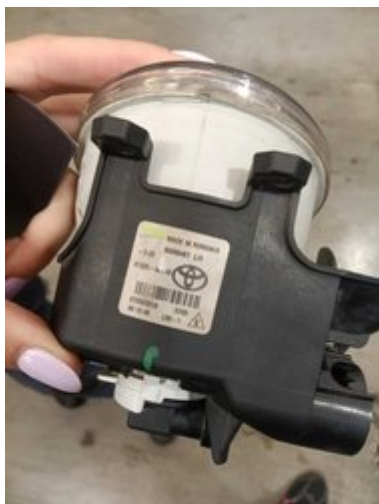
✔ **5. Освещение:** Передние Фары (Городской, Обычный, Полный Свет, Противотуманные, Поворотник) - Основная Работа, Повреждения и Цвет

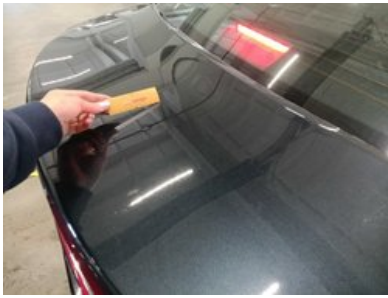
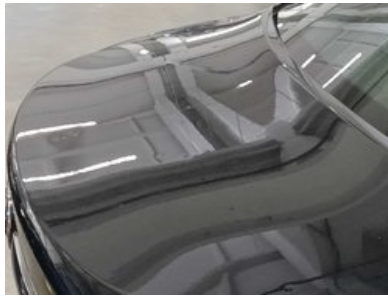
✔ **6. Задняя часть:** Багажник - Визуальные повреждения

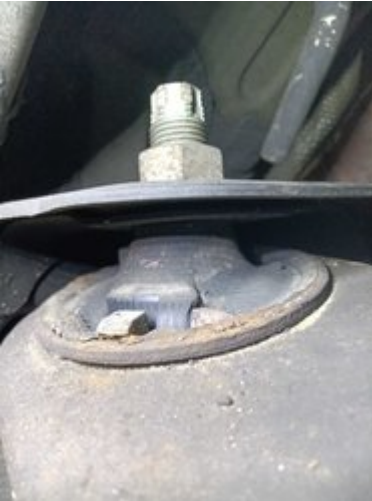
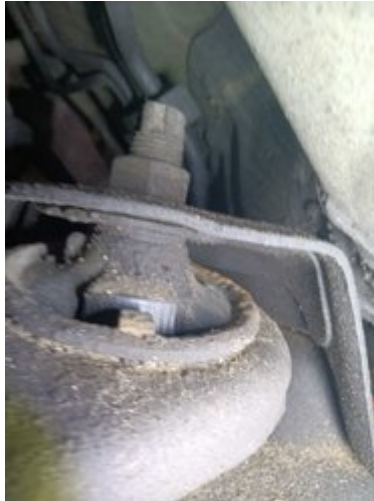
✔ 6. ДРУГОЕ: Нижний Рычаг Подвески
