# Отчёт о диагностике

## 2021 PEUGEOT 3008 Allure

Пробег на дату завершения: 197 734 km

Проверено сертифицированной диагностикой Longo Shared Service: Mindaugas G., Eimantas A., Arnas S.

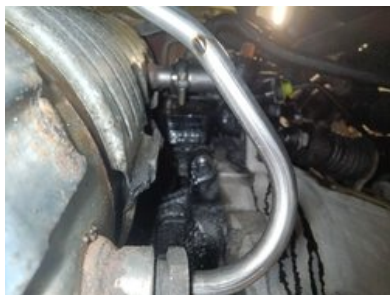
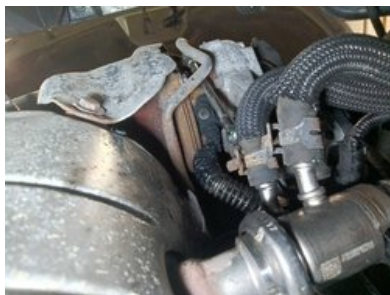
- ✓ **1. УПРАВЛЕНИЕ ДВИГАТЕЛЕМ - ТОПЛИВО:** Линия Возврата Масла Турбокомпрессора

- ✓ 1. Натяжитель Ремня
- ✓ 2. Ремень Привода Распредвала
- ✓ 3. Зарядить Аккумулятор
- ✓ 4. Ремонт Распредвала Двигателя "Sandwich"
- ✓ 5. Замена Масла и Фильтра Двигателя
- ✓ 6. Линия Возврата Масла Турбокомпрессора

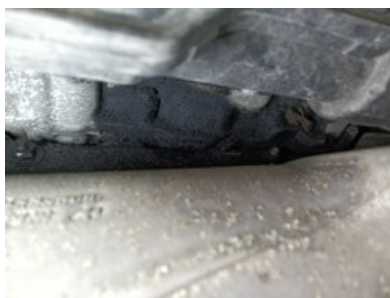
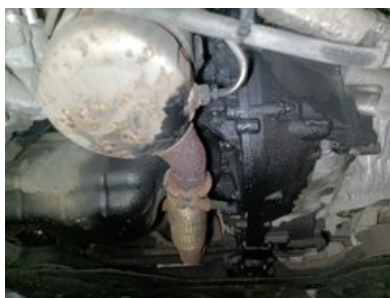
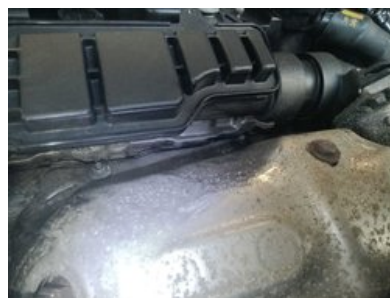
- ✓ **4. ДРУГОЕ:** Ремонт Распредвала Двигателя "Sandwich"

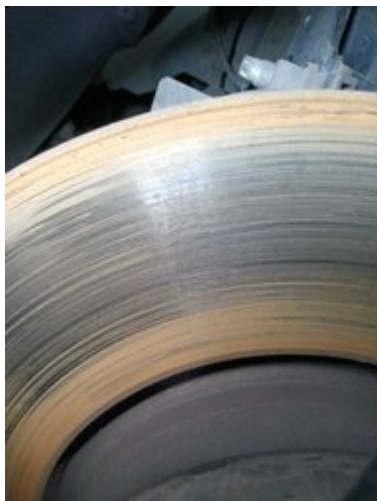
- ✓ **5. ТОРМОЗА:** Передние Тормозные Диски Оба

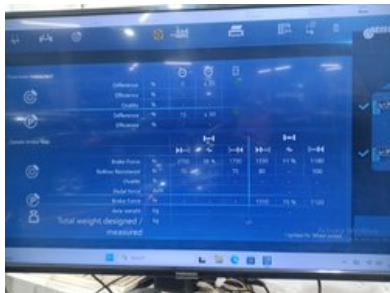
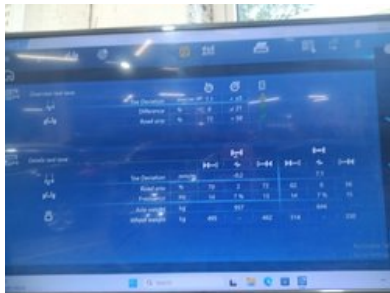
### ✓ 1. Результаты Тестовой Линии Тормозов

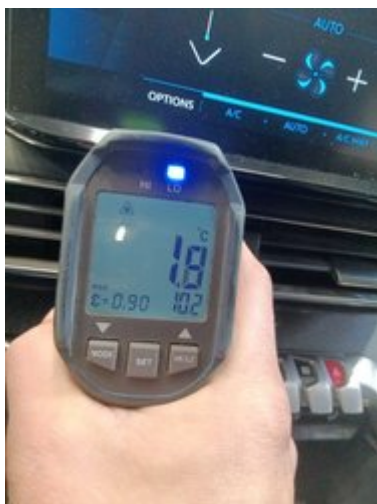
### ✓ 4. Измерение Кондиционирования Воздуха
