Отчёт о диагностике

2021 TOYOTA COROLLA Business

Детали диагностики

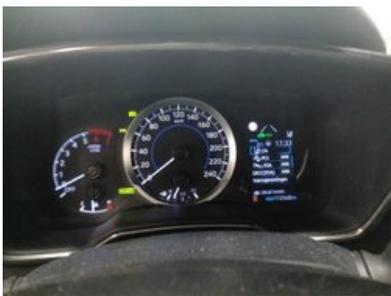
✓ **3. Внутри:** Аксессуары - Работоспособность и Состояние

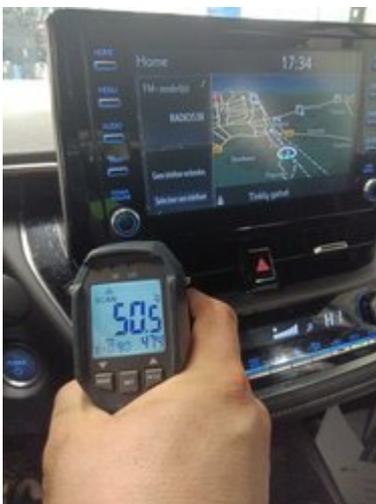
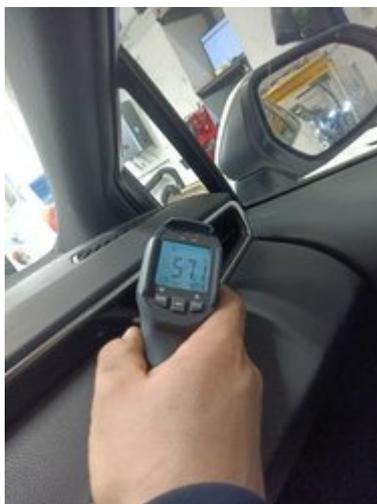
✓ **4. Внутри:** Аксессуары - Работоспособность и Состояние

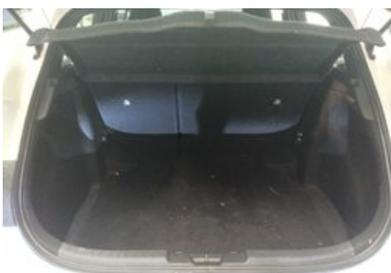
✓ **5. Внутри:** Аксессуары - Работоспособность и Состояние

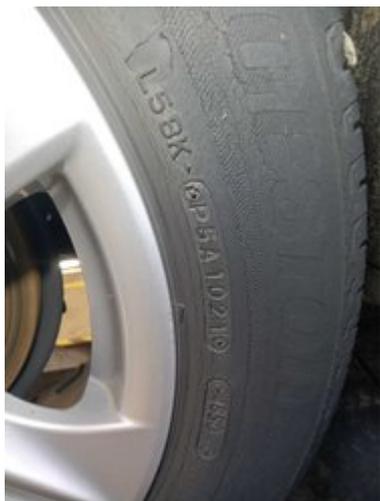
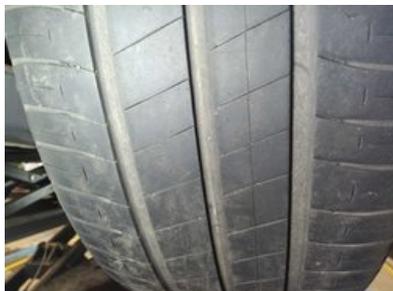
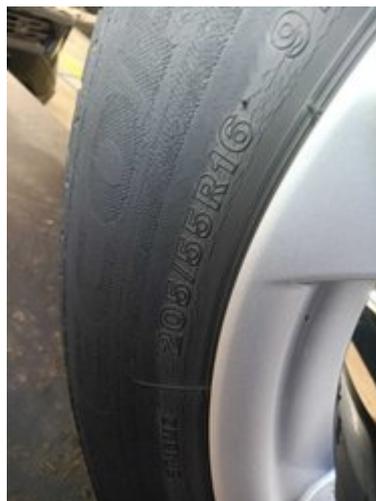
✓ **3. ДРУГОЕ:** Заменить Шины

- ✓ 1. Замена Масла и Фильтра Двигателя
- ✓ 2. Зарядить Аккумулятор
- ✓ 3. Крышка Масляного Поддона
- ✓ 4. Заменить Шины

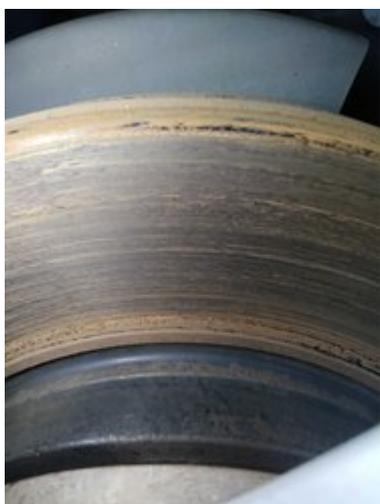
✓ **4. ТОРМОЗА:** Передние Тормозные Диски Оба

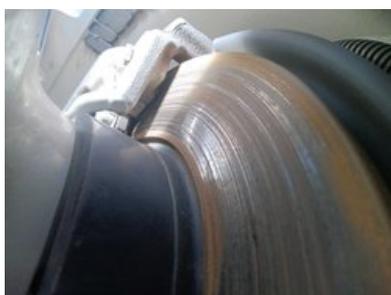
✓ **5. ТОРМОЗА:** Задний Тормозной Диск (Оба)
