# Отчёт о диагностике

## 2015 OPEL ZAFIRA TOURER Business+

### Сводка выявленных неисправностей

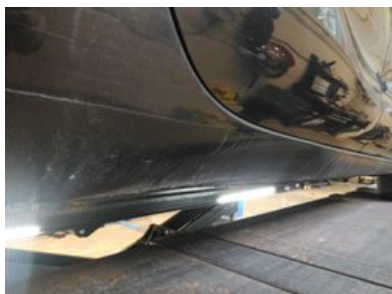
- 
- ✓ **4. Боковая сторона:** Левая и Правая Сторона - Визуальные Повреждения и Царапины

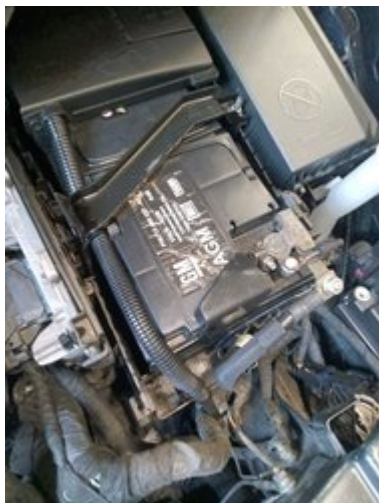
- ✓ **1. ДРУГОЕ:** Зарядить Аккумулятор

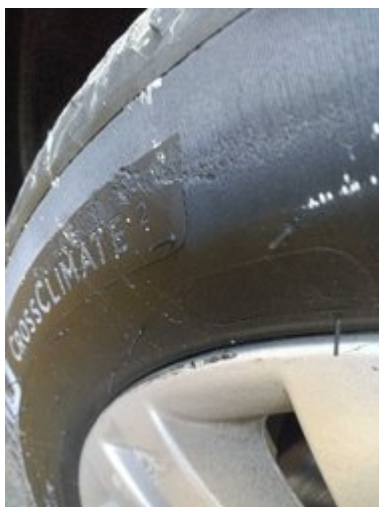
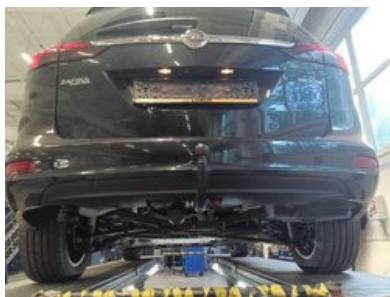
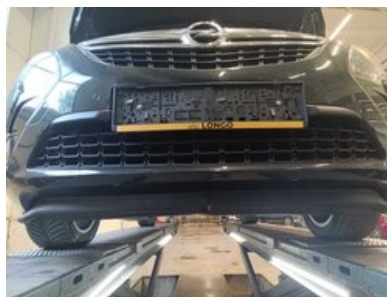
- ✓ **3. ДРУГОЕ:** Заменить Шины

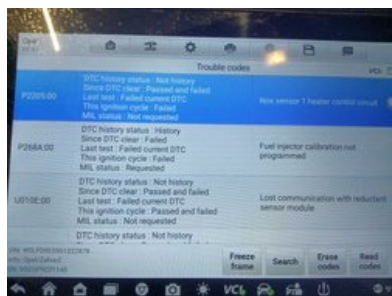
## ✓ 9. УПРАВЛЕНИЕ ДВИГАТЕЛЕМ - ТОПЛИВО: Калибровка Форсунок

- ✓ 1. Датчик NOx 1
- ✓ 2. Калибровка Форсунок

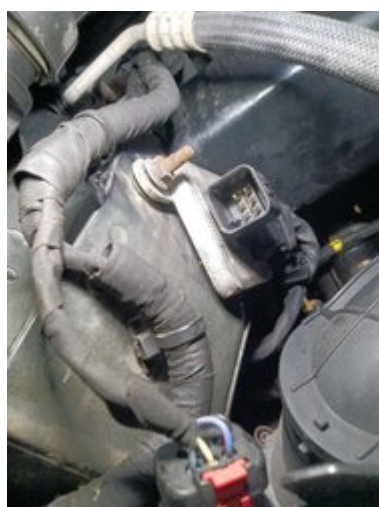
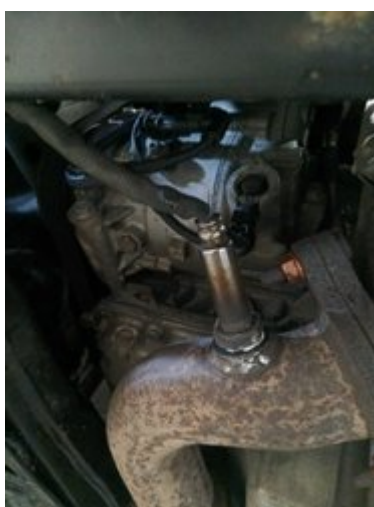
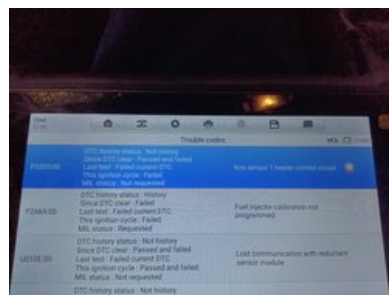
## ✓ 10. ВЫХЛОПНАЯ СИСТЕМА: Датчик NOx 1
