# Отчёт о диагностике

## 2019 OPEL ZAFIRA TOURER 120 Years Edition

Данный автомобиль был проверен в соответствии с контрольным списком Longo из 150 пунктов, охватывающим состояние кузова, салона и технической части. На основании проведённой проверки и информации, доступной на момент оценки, признаков участия в серьёзных дорожно-транспортных происшествиях выявлено не было. Информация об истории обслуживания и обязательных технических осмотрах основана на имеющейся документации и записях из страны экспорта. Обратите внимание, что определённые следы естественного износа считаются допустимыми и могут не устраняться.

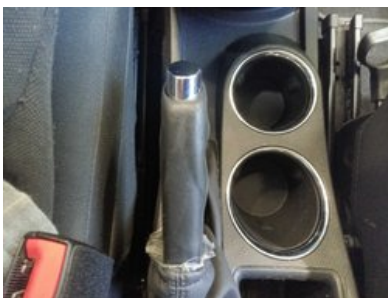
- ✓ 1. Внутри: Отделочные элементы - Состояние

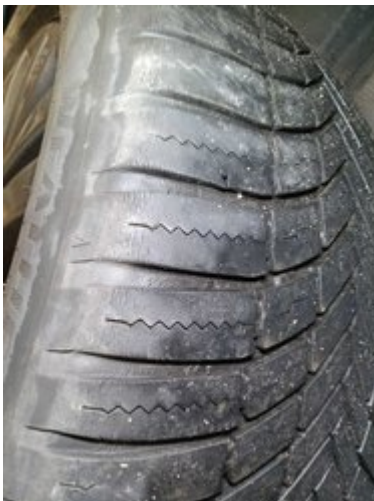
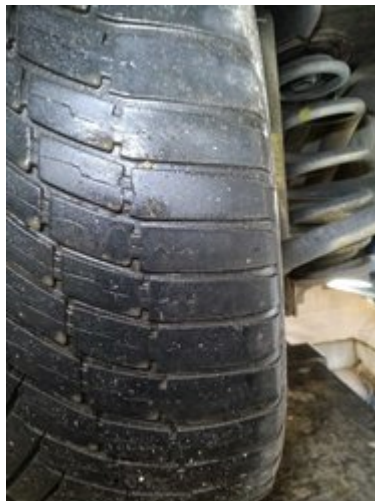
- ✓ 1. ДРУГОЕ: Замена Масла и Фильтра Двигателя
- ✓ 2. ДРУГОЕ: Заменить Шины

- ✓ 1. Замена Масла и Фильтра Двигателя
- ✓ 2. Заменить Шины

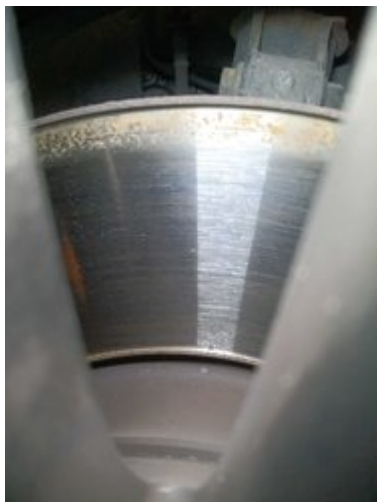
✓ **3. ТОРМОЗА:** Передние Тормозные Диски Оба

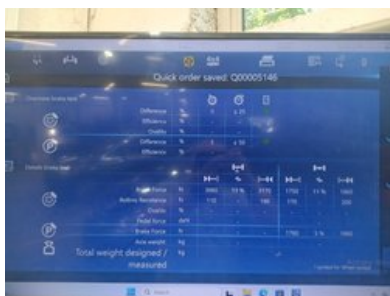
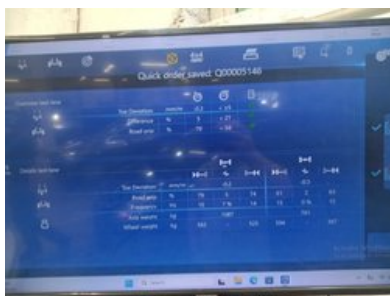
✓ **2. Результаты Тестовой Линии Тормозов**
