# Отчёт о диагностике

## 2020 NISSAN X-TRAIL N-Connecta

| VIN-код: JN1THAT32U0001770 | Расход топлива: 5.60 l/100km |

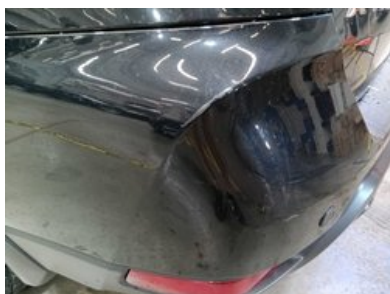
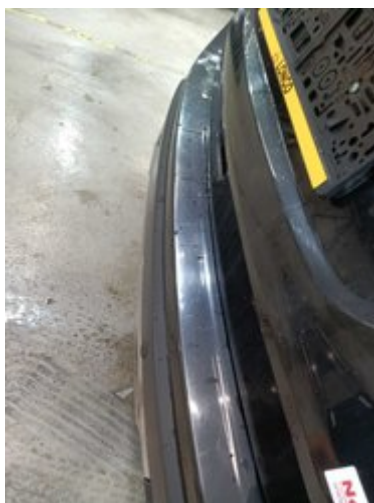
- ✓ 1. Задняя часть: Задний бампер - Состояние и выравнивание
