# Отчёт о диагностике

## 2019 PEUGEOT 3008 GT Line

### Детали диагностики

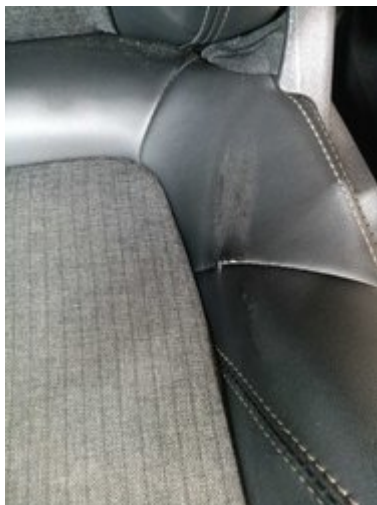
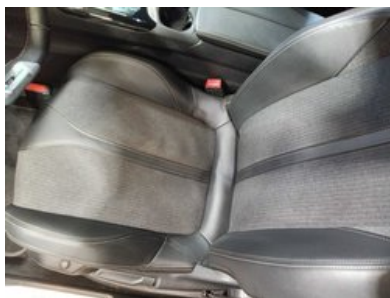
### ✓ 1. Сиденья: Все Сиденья - Состояние

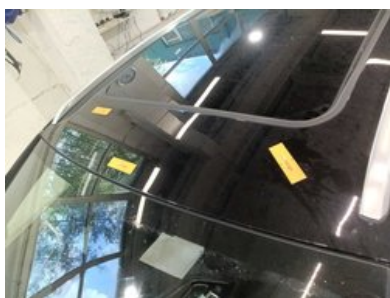
### ✓ 1. Прочее: Крыша - Визуальные повреждения (например, от града)

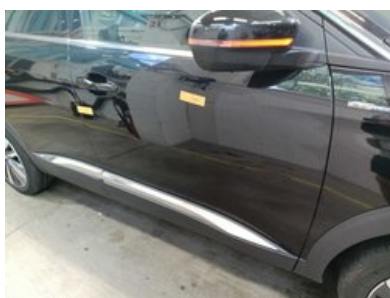
### ✓ 2. Боковая сторона: Левая и Правая Сторона - Визуальные Повреждения и Царапины

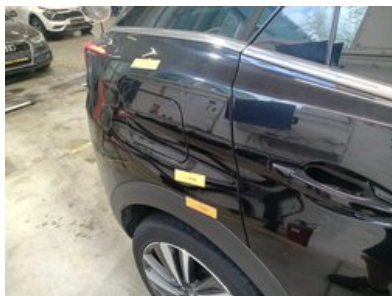
✓ **3. Боковая сторона:** Левая и Правая Сторона - Визуальные Повреждения и Царапины

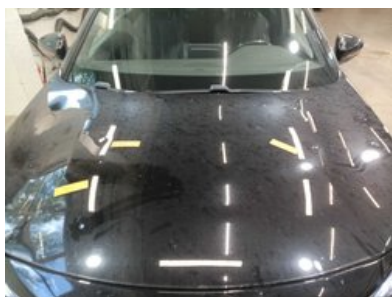
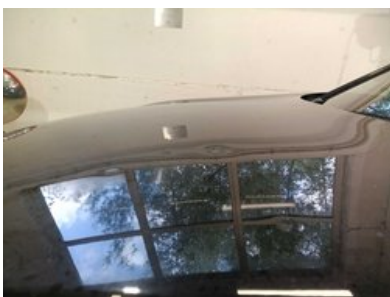
✓ **4. Передняя часть:** Капот - Визуальные Повреждения

- ✓ 1. Удаление Вмятин Без Покраски
- ✓ 2. Замена Лобового Стекла

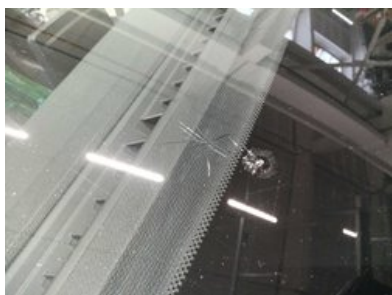
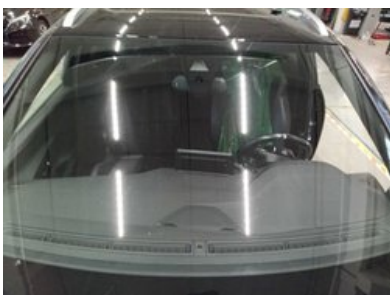
✓ **5. Передняя часть:** Целостность ветрового стекла - Без повреждений, исключая техосмотр

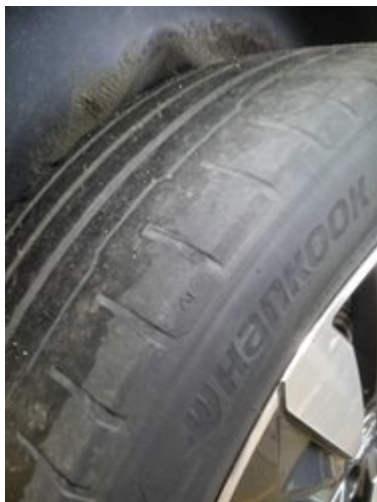
✓ **2. ДРУГОЕ:** Заменить Шины

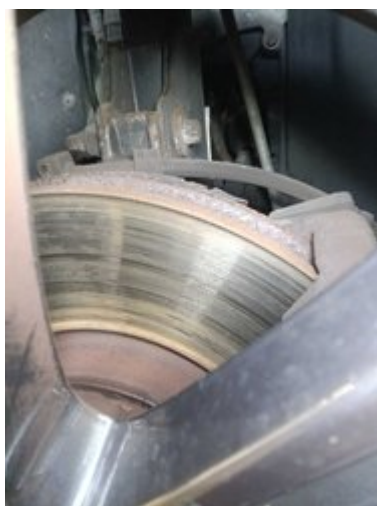
✓ **3. ТОРМОЗА:** Передние Тормозные Диски Оба с Колодками

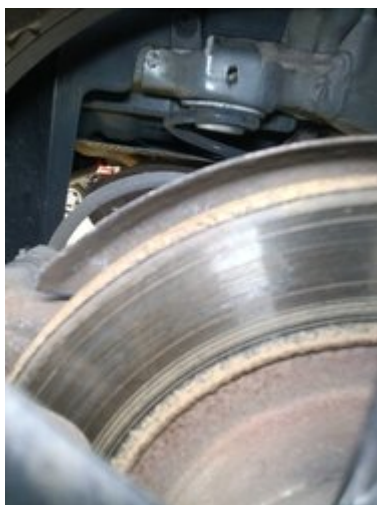
✓ **4. ТОРМОЗА:** Задний Тормозной Диск (Оба) с Колодками
