Отчёт о диагностике

2016 OPEL MOKKA Business+

Сводка выявленных неисправностей

В ходе комплексной диагностики, проведённой Longo, 5 неисправности были выявлены в транспортном средстве.

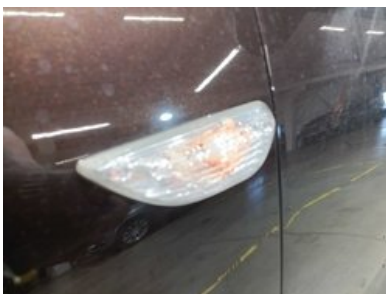
- ✔ **1. Освещение:** Боковые Габаритные Огни - Основное Функционирование, Повреждения и Цвет

- ✓ 1. Заменить Фонари На Стране Автомобиля

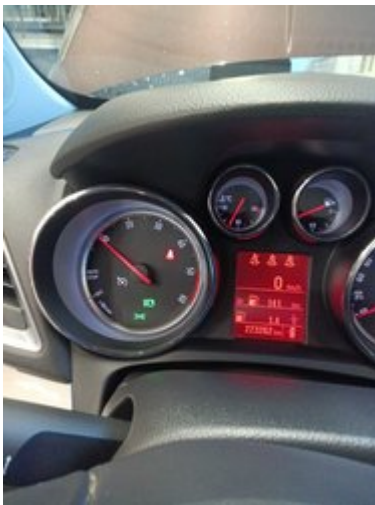
✔ **2. ДРУГОЕ:** Регенерация/Очистка Фильтра DPF

Name	Value	Min/Max Range	Unit	Icon
Distance Since Last DPF Regeneration	835	0 - 65535	km	
DPF Differential Pressure	0	-128 - 127	kPa	
DPF Differential Pressure Sensor	0.49	0 - 5	V	
DPF Soot Accumulation	138	0 - 255	%	
Particulate Filter Flow Resistance	0.05	0.00 - 2.55	kPa/(L/s)	
Particulate Filter Regeneration Inhibit - Low Fuel Level	Off			
Particulate Filter Regeneration Inhibit - Maximum Time Exceeded	Off

- ✓ 1. Регенерация/Очистка Фильтра DPF
- ✓ 2. Замена Масла и Фильтра Двигателя

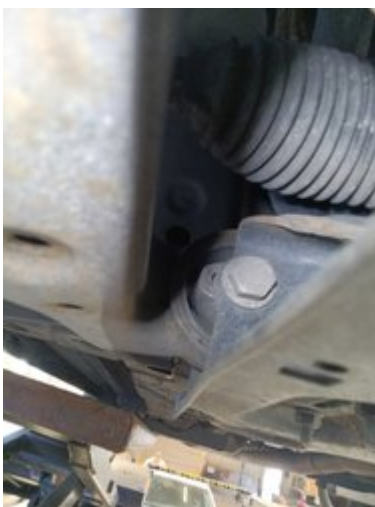
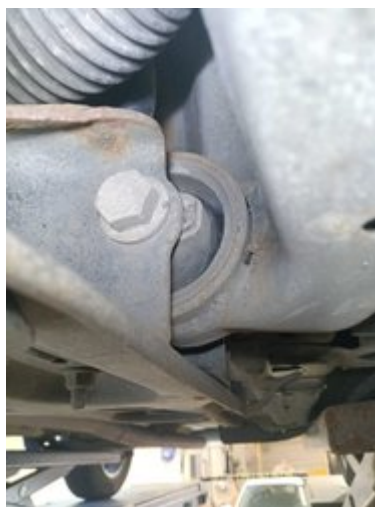
✔ **3. ПОДВЕСКА:** Нижний Рычаг Подвески
