# Отчёт о диагностике

## 2016 PEUGEOT 2008 Allure

### Детали диагностики

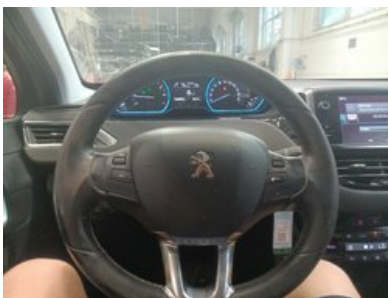
- ✓ 1. Передняя часть: Рулевое колесо - Состояние

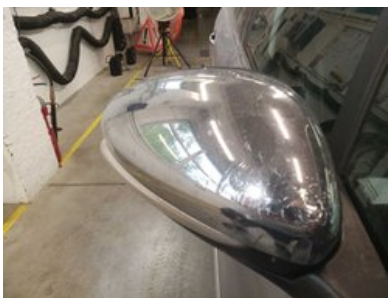
- ✓ 1. Боковая сторона: Наружные Зеркала - Целостность Зеркала и Крепление к Автомобилю

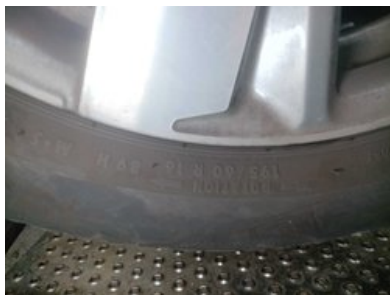
✓ **2. ДРУГОЕ:** Заменить Шины

- ✓ 1. Замена Масла и Фильтра Двигателя
- ✓ 2. Замена Лампы Подсветки Номерного Знака
- ✓ 3. Заменить Шины

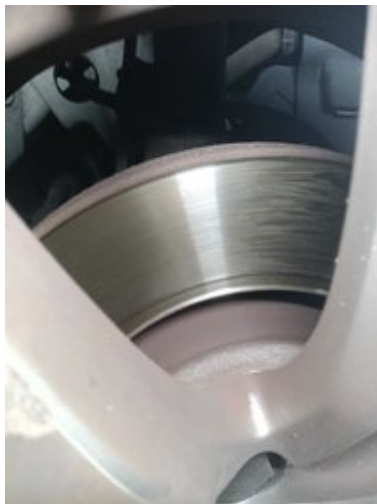
✓ **3. ТОРМОЗА:** Передние Тормозные Диски Оба
