Отчёт о диагностике

2015 MITSUBISHI OUTLANDER Instyle

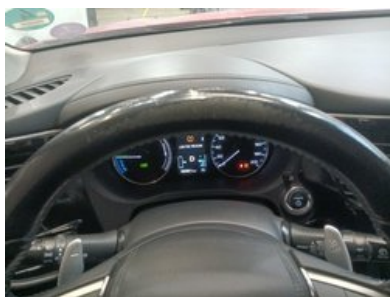
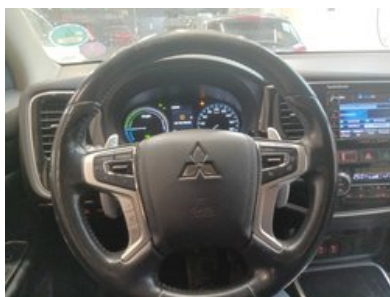
✔ 1. **Передняя часть:** Рулевое колесо - Состояние

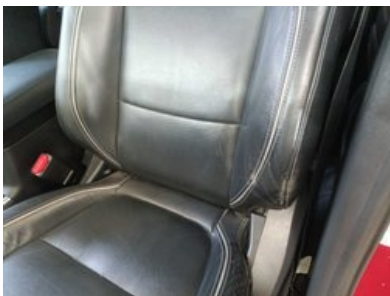
✔ **2. Сиденья:** Все Сиденья - Состояние

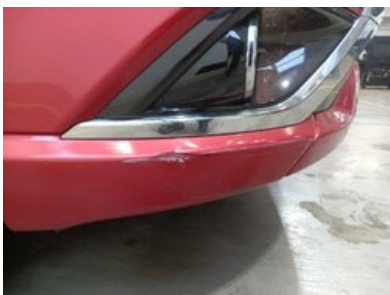
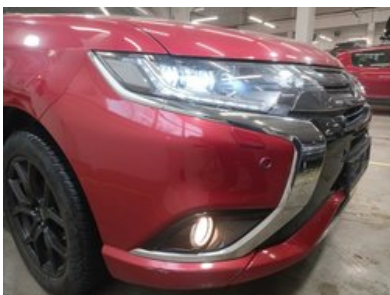
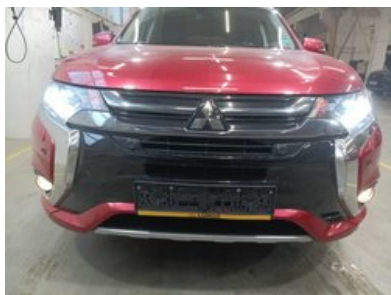
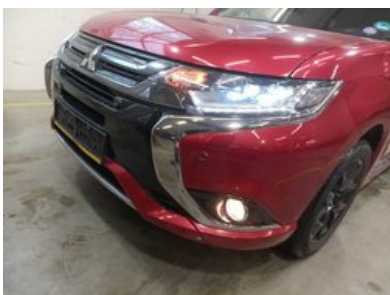
✔ **1. Передняя часть:** Передний Бампер - Состояние и Выравнивание

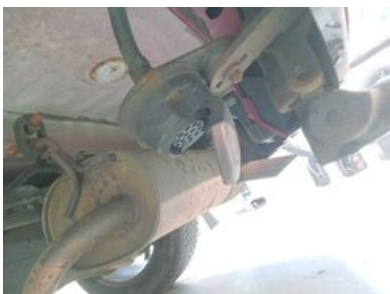
✔ **2. Задняя часть:** Фаркоп (Крепление, механизм снятия, разъем внешнего освещения, толщина разъема)

- ✓ 1. Крышка Розетки

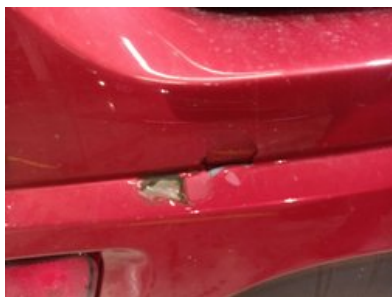
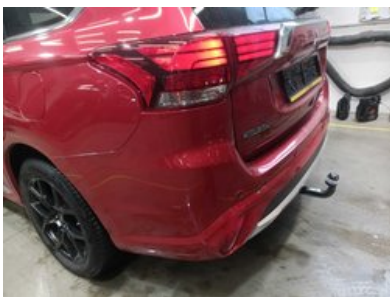
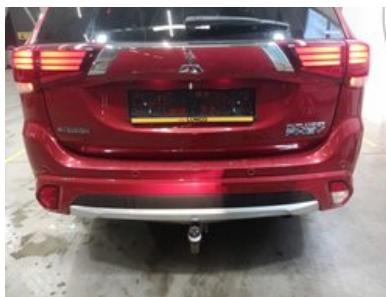
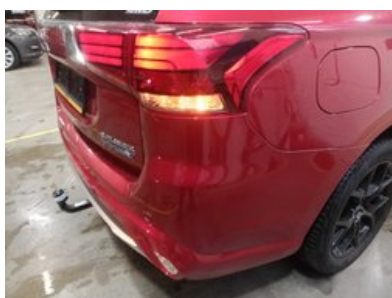
✔ **3. Задняя часть:** Задний бампер - Состояние и выравнивание

- ✓ 1. Покраска Заднего Бампера

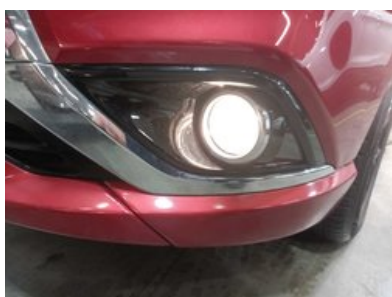
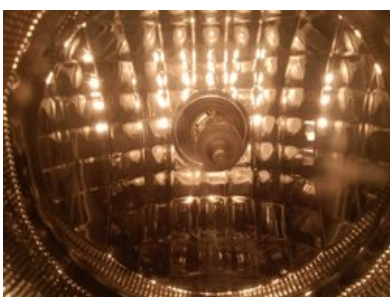
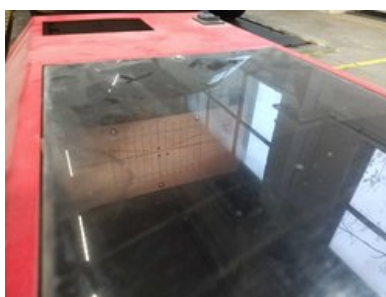
✔ **4. Освещение:** Передние Фары (Городской, Обычный, Полный Свет, Противотуманные, Поворотник) - Основная Работа, Повреждения и Цвет

- ✓ 1. Заменить Передние Противотуманные Фары

- 1. Противотуманная Фара (ZMB2051L/R)
