# Diagnosticas ziņojums par

## 2020 NISSAN QASHQAI Business Edition

### Diagnosticas informācija

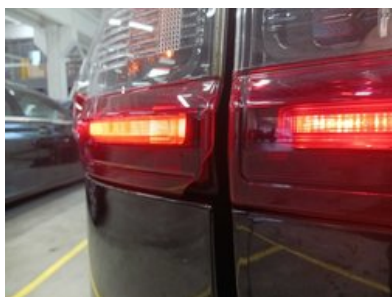
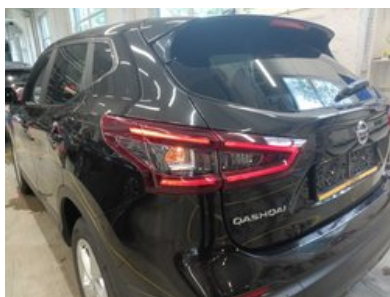
- ✓ **1. Apgaismojums:** Aizmugurējie lukturi (Bremzes, miglas, pagriezienu rādītāji) - Pamata darbība, bojājumi un krāsa

- ✓ 1. Nomainīt Aizmugures Lukturus

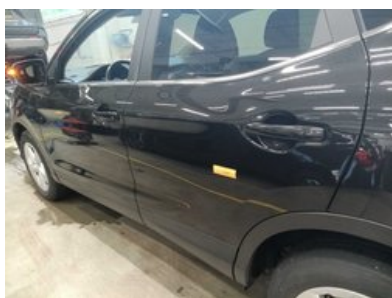
- ✓ **2. Sāns:** Kreisā un Labā Puse - Vizuālie Bojājumi un Skrāpējumi
