# Diagnosticas ziņojums par

## 2022 VOLKSWAGEN TIGUAN Business

### Diagnosticas informācija

### Diagnosticā konstatēto defektu kopsavilkums

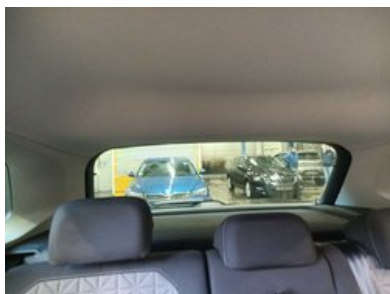
- ✓ **1. Priekšpuse:** Stiklu mazgāšanas sistēma - Darbība (Priekšā un aizmugurē)

- ✓ 1. Remonts Logu Mazgātāja Mehānismam

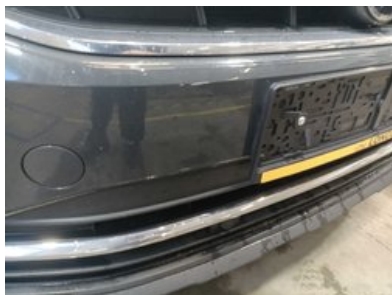
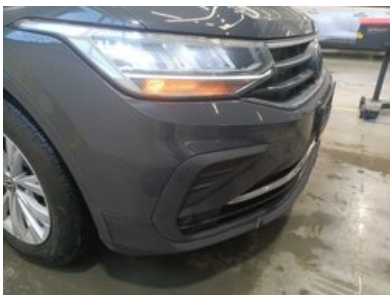
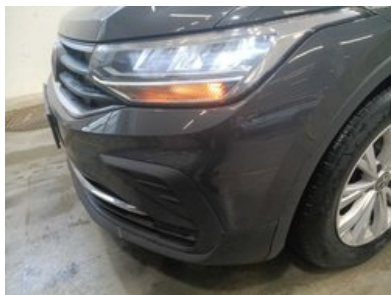
- ✓ **1. Priekšpuse:** Priekšējais Bamberu - Stāvoklis un Izlīdzinājums

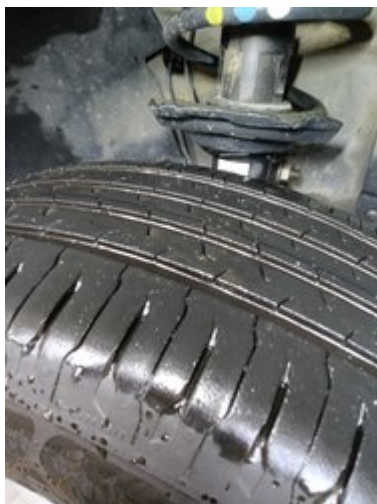
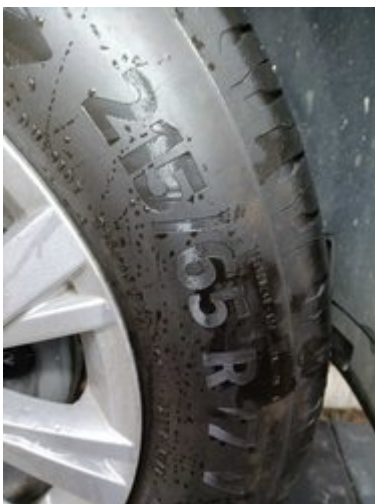
- ✓ **1. CITS:** Uzlādēt Akumulatoru
- ✓ **2. CITS:** Dzinēja Eļļas un Filtra Maiņa
- ✓ **3. CITS:** Nomainīt Riepas

- ✓ 1. Termostats
- ✓ 2. Dzinēja Eļļas un Filtra Maiņa
- ✓ 3. Uzlādēt Akumulatoru
- ✓ 4. Nomainīt Riepas

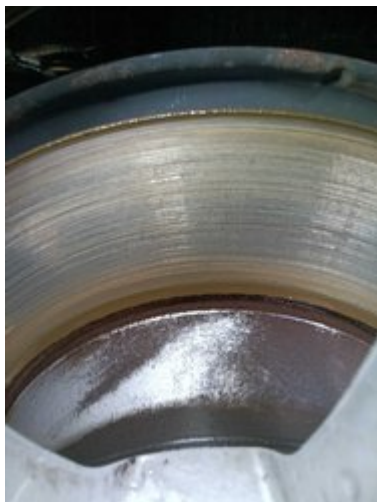
✓ **4. BREMZES:** Aizmugures Bremžu Disks (Abi)

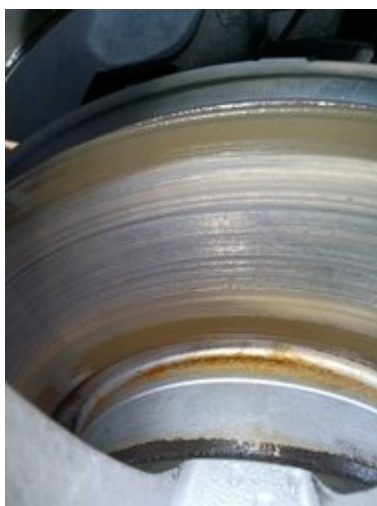
✓ **5. BREMZES:** Priekšējie Bremžu Diski Abi
