Diagnostikas ziņojums par 2016 BMW X3 High Executive

Krāsa: Melna	CO ₂ NEDC emisija: 168 g/km
Degvielas tips: Benzīns	
Virsbūves tips: Apvidus auto	Pilna transportlīdzekļa masa (GVW): 2325 kg
Durvju skaits: 5	Dzinēja tilpums: 2.00 l
Vietu skaits: 5	Cilindri: 4
Nobraukums: 194 891 km	Jauda: 135 kw
VIN kods: WBAWX310500B71882	Degvielas patēriņš: 7.20 l/100km
Pārnesumkārbā: Automātiskā	Riepu izmērs: 245/45 - 19"
Piedziņas tips: Pilnpiedziņa	Longo iekšējais ID: N199599

Diagnostikas informācija

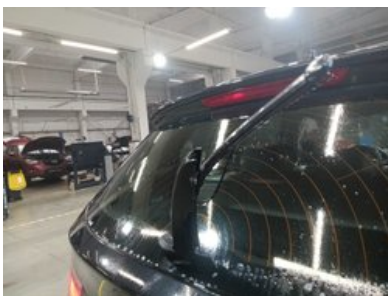
- ✔ **1. Priekšpuse:** Logu Slotiņu Gumija un Rokturis (Priekšā un Aizmugurē) - Stāvoklis

- ✓ 1. Balstiekārtas Apakšējā Svira, Priekšējā — Bukse
- ✓ 2. Dzinēja Eļļas un Filtra Maiņa
- ✓ 3. Nomainīt Aizmugures Tīrītāju (Mehāniski)

- 1. Eļļas Filtrs (OE649/9)
- 2. Aizmugurējā Logu Slotiņa (578563)
- 3. Total Ineo First 0W30 208L 4.8L
- 4. Priekšējā Sviras Bukse (LMI36309)

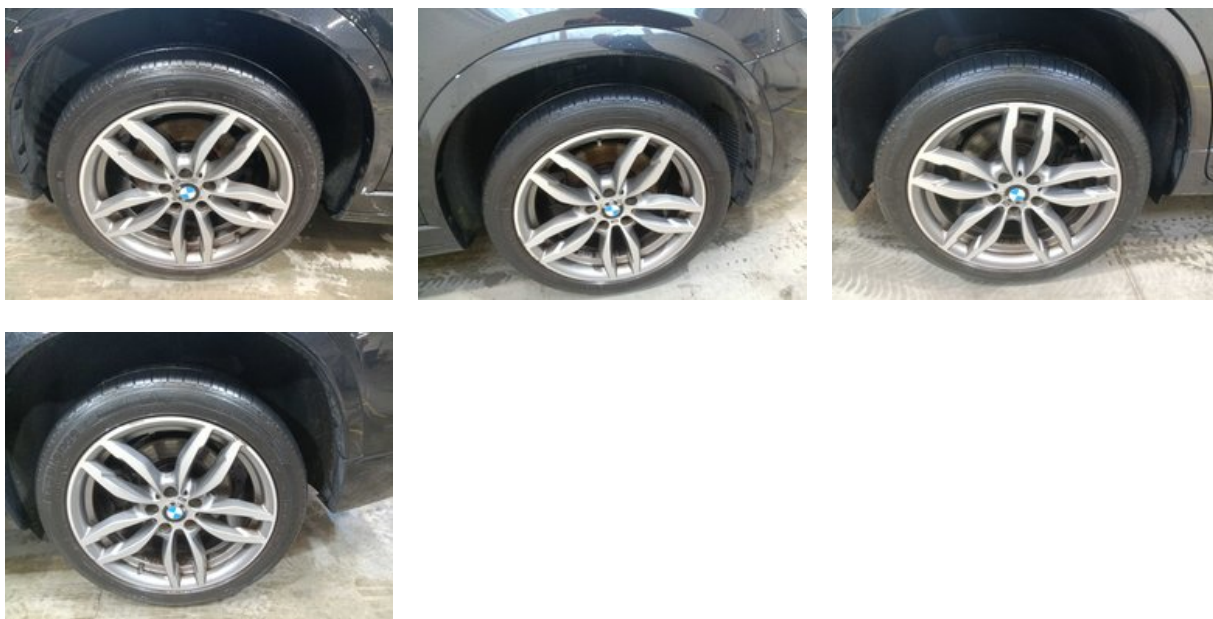
✓ 1. Sāns: Riteņi - Stāvoklis

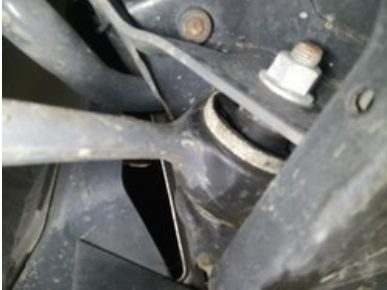
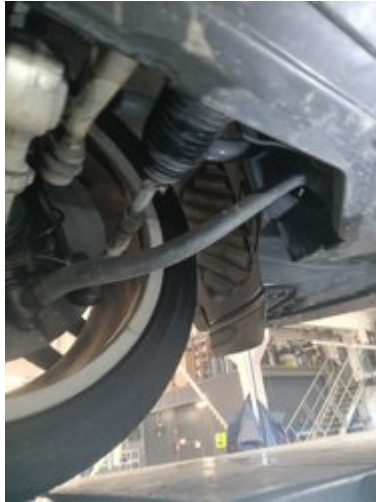
✓ **3. BALSTIEKĀRTA:** Balstiekārtas Apakšējās Sviras Priekšējā Bukse
