# Diagnosticas ziņojums par

## 2016 AUDI A3 S-Line

# Sagatavošanas un remonta ziņojums par

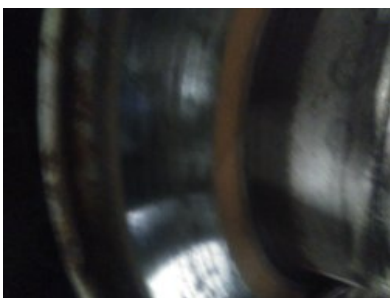
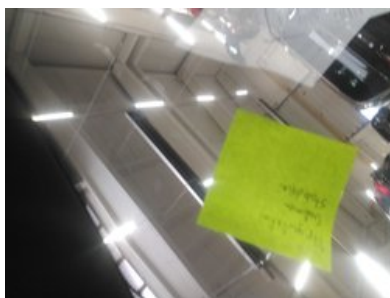
- ✔ 1. CITS: Dzinēja Eļļas un Filtra Maiņa
- ✔ 2. CITS: Uzlādēt Akumulatoru
- ✔ 3. BREMZES: Aizmugurējais Bremžu Disks (Abi) - Bremžu Kluči Noņemti

- ✓ 1. Uzlādēt Akumulatoru
- ✓ 2. Aizmugures Bremžu Disks (Abi) - Bremžu Kluči Noņemti
- ✓ 3. Dzinēja Eļļas un Filtra Maiņa

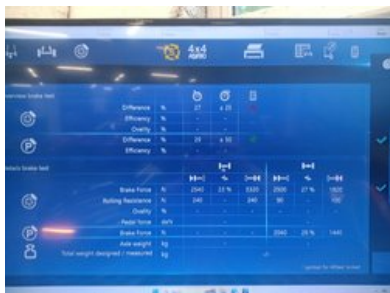
## ✓ 1. Bremžu Testa Līnijas Rezultāti

| Performance | | Efficiency | |
