# Diagnosticas ziņojums par

## 2015 KIA SPORTAGE

### Diagnosticas informācija

### Diagnosticā konstatēto defektu kopsavilkums

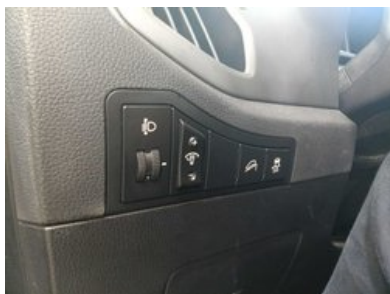
- ✔ 1. Priekšpuse: Apdares detaļas - Stāvoklis

- ✓ 1. Remontēt Sēdekli
- ✓ 2. Nomainīt Elementu Priekšējā Panelī
- ✓ 3. Cits: Demontēt LED
- ✓ 4. Cits: Mēģināt Regulēt Miglas Lukturus

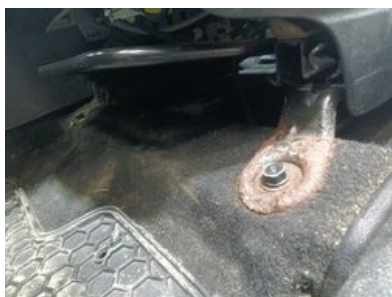
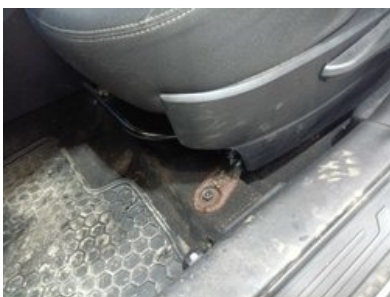
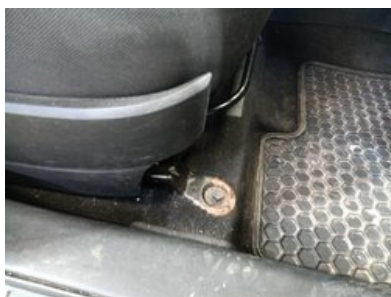
✓ **3. Sēdekļi:** Visi Sēdekļi - Stāvoklis

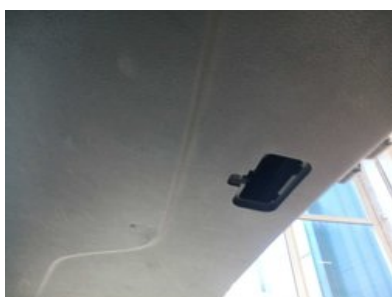
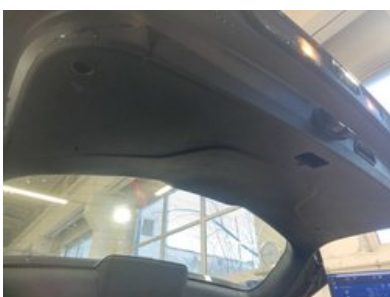
✓ **4. Iekšpuse:** Apdares detaļas - Stāvoklis

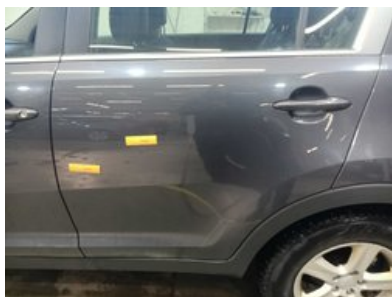
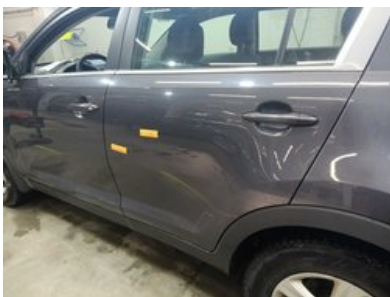
✓ **1. Sāns:** Kreisā un Labā Puse - Vizuālie Bojājumi un Skrāpējumi

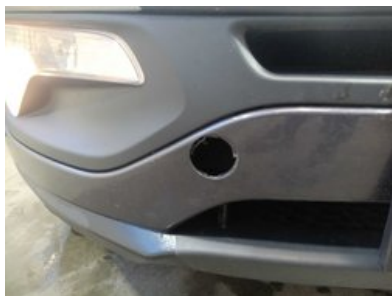
✓ **2. Priekšpuse:** Priekšējais Bamperu - Stāvoklis un Izlīdzinājums

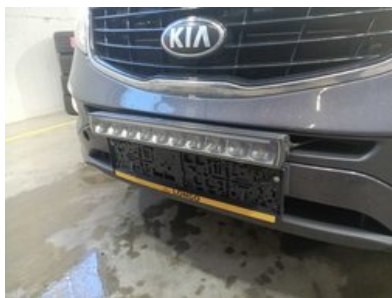
✓ **4. Apgaismojums:** Priekšējie Lukturi (Pilsētas, Parasts, Pilns Lukturis, Miglas, Pagrieziena Rādītājs) - Pamata Darbība, Bojājumi un Krāsa

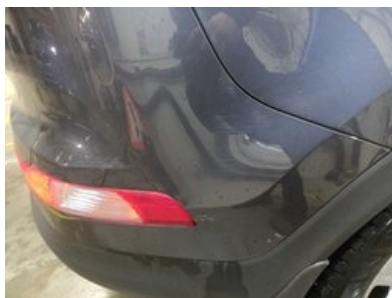
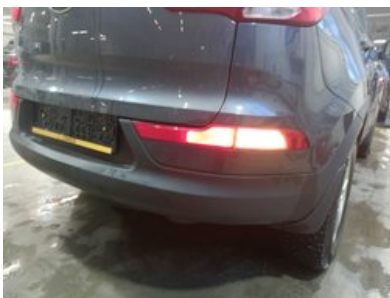
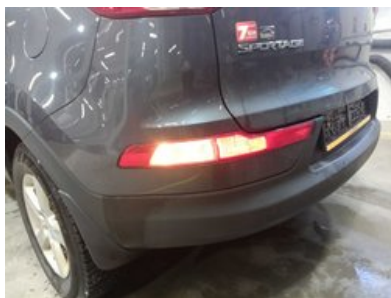
✓ **5. Aizmugure:** Aizmugurējais bamperis - Stāvoklis un izlīdzinājums

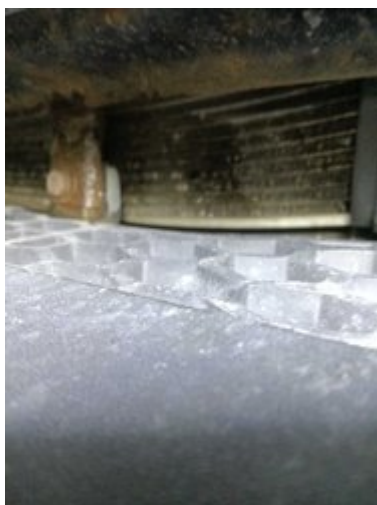
✓ **4. GAISA KONDICIONĒŠANA UN APSILDES SISTĒMA:** Kondensators

- ✓ 1. Uzlādēt Akumulatoru
- ✓ 2. Sistēmas Evakuācija/Uzpildīšana
- ✓ 3. Dzinēja Eļļas un Filtra Maiņa
- ✓ 4. Kondensators
- ✓ 5. Stūres Ratu Pārvalks
- ✓ 6. Stāvbremzes Kluči/Čeliņi - Visi

- 1. Motoreļļa 3.6L
- 2. Refrigerant R134A (R134A)
- 3. Eļļas Filtrs (OP617/1)
- 4. Eļļas Paletes Blīvslēgs (85932456)
- 5. Stūres Pārvalks (MMTA050226560)
- 6. Kondensators (KTT110466)
- 7. Bremžu Kurpju Komplekts, Stāvbremze (S30529)
