Diagnostikas ziņojums par

# 2018 MITSUBISHI ASX Connect Pro

## Diagnostikā konstatēto defektu kopsavilkums

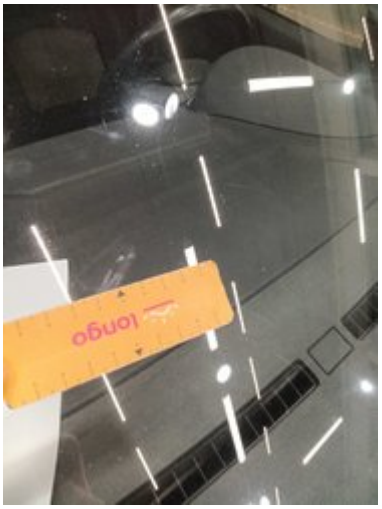
## Virsbūve

**1. Priekšpuse:** Priekšējā stikla integritāte - Bez TA izslēdzošiem bojājumiem

**2. Aizmugure:** Aizmugurējais bamperis - Stāvoklis un izlīdzinājums
