Diagnostikas ziņojums par

2015 OPEL MERIVA Cosmo

Sagatavošanas un remonta ziņojums par

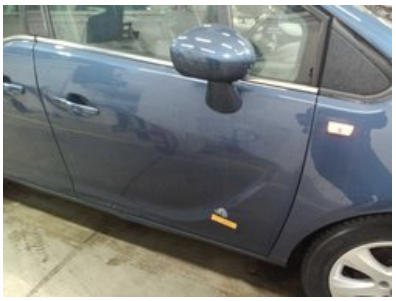
1. Aizmugure: Aizmugurējais bamperis - Stāvoklis un izlīdzinājums

2. Cits: Jumts - Redzamie bojājumi (piemēram, krusa bojājumi)

3. Cits: Papildu Pulēšanas Darbi

- 1. Krāsot Durvis
- 2. Krāsot Aizmugures Bamper
- 3. Krāsot Aizmugures Spārnu
- 4. Krāsot Slieksni

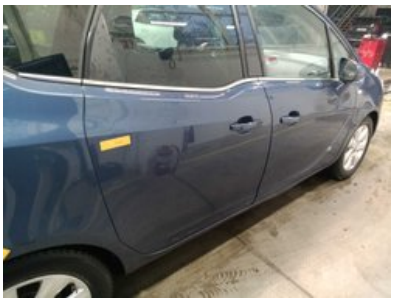
4. Sāns: Kreisā un Labā Puse - Vizuālie Bojājumi un Skrāpējumi

5. Sāns: Kreisā un Labā Puse - Vizuālie Bojājumi un Skrāpējumi
