Diagnostikas ziņojums par

2018 AUDI A4 Sport S Line Edition

Diagnostikas informācija

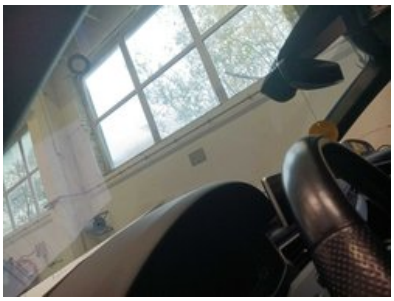
Salons

1. Durvis: Apdares detaļas - Stāvoklis

2. Durvis: Apdares detaļas - Stāvoklis

3. Iekšpuse: Apdares detaļas - Stāvoklis

4. Iekšpuse: Papildu Tīrīšanas Darbi

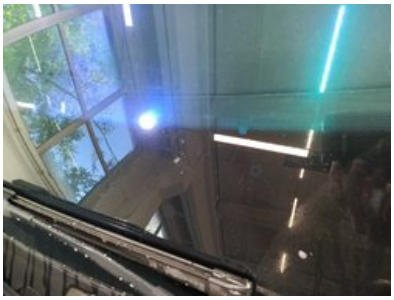
1. Priekšpuse: Priekšējā stikla integritāte - Bez TA izslēdzošiem bojājumiem

- 1. Priekšējā Stikla Remonts
- 2. Cits: Noplūde Salona Iekšpusē
- 3. Vējstikla Tonēšana

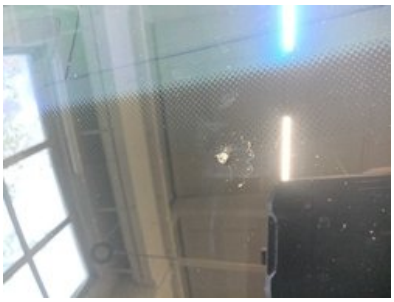
2. Priekšpuse: Priekšējā stikla integritāte - Bez TA izslēdzošiem bojājumiem

3. Priekšpuse: Priekšējā stikla integritāte - Bez TA izslēdzošiem bojājumiem
