Diagnostikas ziņojums par

2022 OPEL CORSA Edition

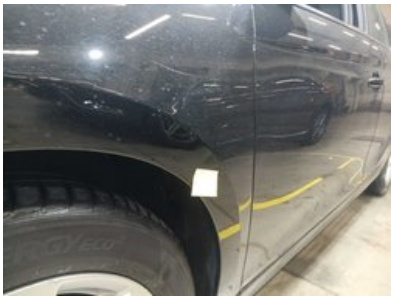
Virsbūve

1. Sāns: Kreisā un Labā Puse - Vizuālie Bojājumi un Skrāpējumi

2. Sāns: Riteņi - Stāvoklis

3. Cits: Papildu Pulēšanas Darbi

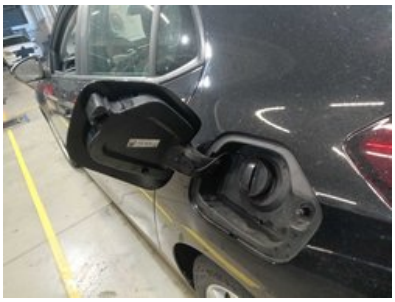
4. Cits: Jumts - Redzamie bojājumi (piemēram, krusa bojājumi)

5. Cits: Degvielas Uzpildes Sistēma - Darbība Ieskaitot Korķus un Sviru Atvēršanu

- 1. Remonts Stūres Ratam
- 2. Remonts Degvielas Lūkas

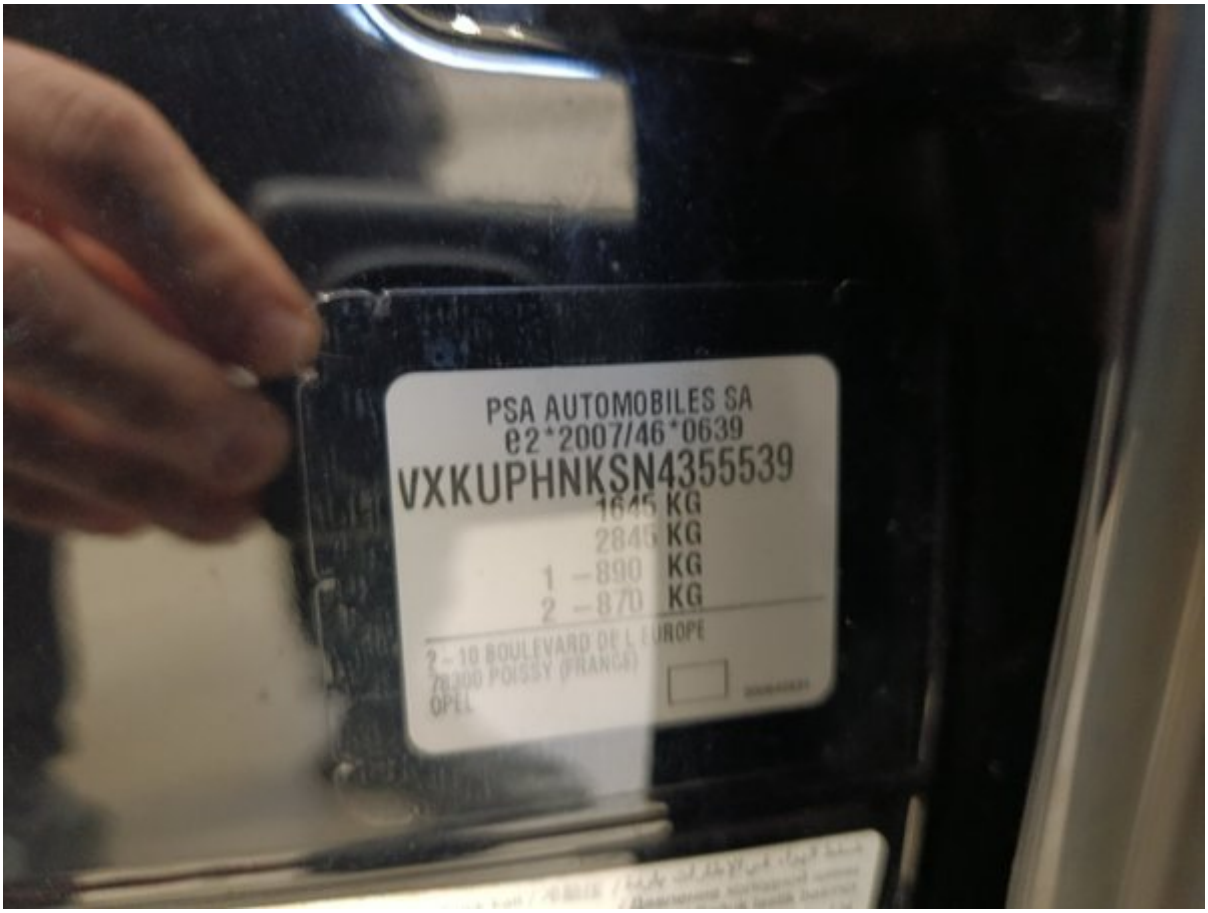
PSA AUTOMOBILES SA
e2*2007/46*0639
VXKUPHNKSN4355539
1645 KG
2845 KG
1 - 890 KG
2 - 870 KG
2 - 10 BOULEVARD DE L'EUROPE
78300 POISSY (FRANCE)
OPEL
