Diagnostikas ziņojums par

2021 VOLKSWAGEN ARTEON R-Line

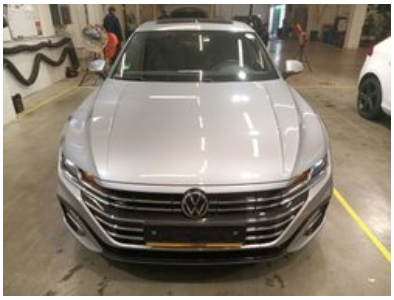
1. CITS: Uzlādēt Akumulatoru

- 1. Dzinēja Eļļas un Filtra Maiņa
- 2. Uzlādēt Akumulatoru
- 3. Mainīt Pārsega Skaņas Izolāciju

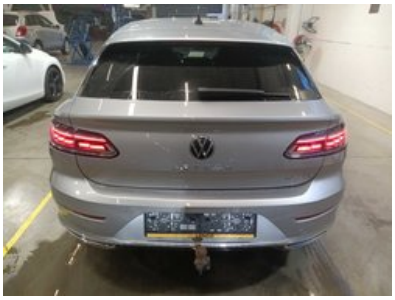
2. CITS: Dzinēja Eļļas un Filtra Maiņa
