# Diagnostikas ziņojums par

# 2017 VOLVO V70 Polar+

## Diagnostikas informācija

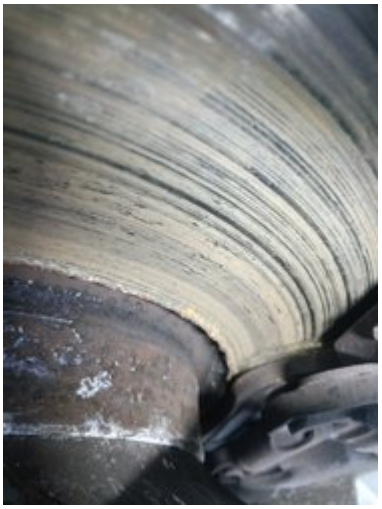
**2. CITS:** Nomainīt Riepas

- 1. Kloķvārpstas/Vārstu Vāks un Blīve
- 2. Nomainīt Riepas
- 3. Ieplūdes Kolektors
- 4. Priekšējās Bremžu Uzliktnes (Visas)
