Diagnostikas ziņojums par

2018 SKODA KAROQ Ambition

Diagnostikā konstatēto defektu kopsavilkums

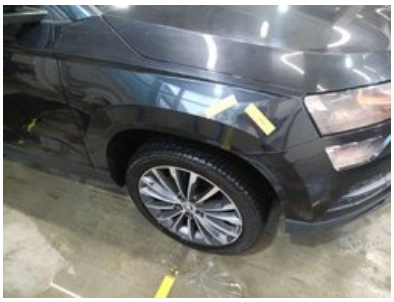
1. Cits: Papildu Pulēšanas Darbi

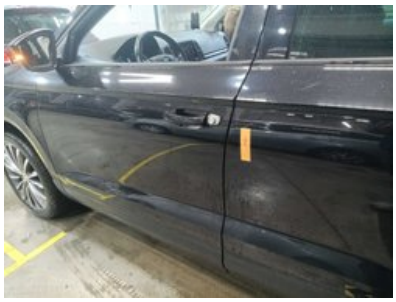
2. Cits: Papildu Pulēšanas Darbi

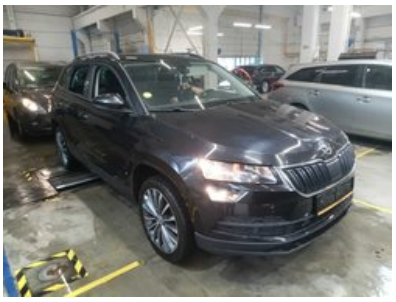
Citi

1. Diagnostikas Foto
