Diagnostikas ziņojums par

2020 OPEL GRANDLAND X Business Edition

Diagnostikā konstatēto defektu kopsavilkums

Longo veiktās visaptverošās diagnostikas laikā, 14 defekti bija konstatēti transportlīdzeklī.

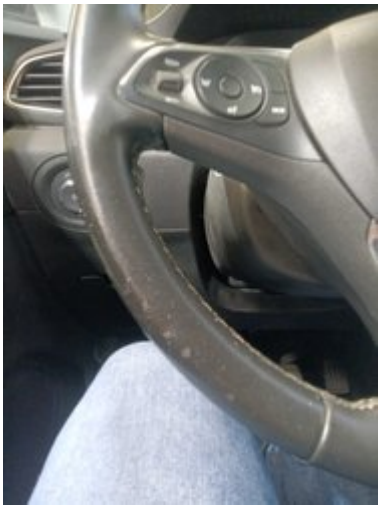
1. Priekšpuse: Stūres rats - Stāvoklis

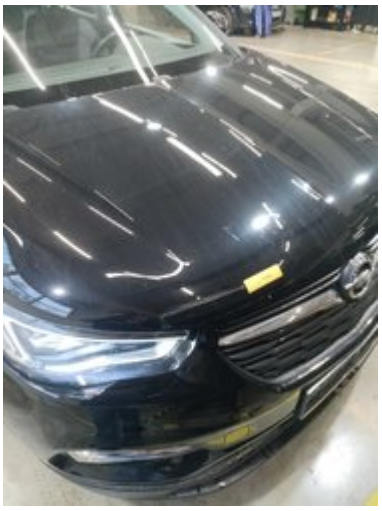
2. Priekšpuse: Stiklu mazgāšanas sistēma - Darbība (Priekšā un aizmugurē)

- 1. Remonts Logu Mazgātāja Mehānismam
- 2. Cits: Cilpas Vāks

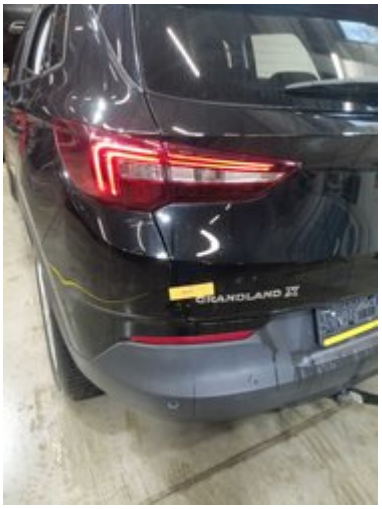
4. Sāns: Kreisā un Labā Puse - Vizuālie Bojājumi un Skrāpējumi
