Diagnostikas ziņojums par

2018 SKODA SUPERB Style

Diagnostikas informācija

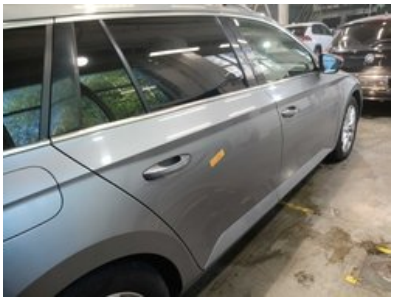
1. Sāns: Kreisā un Labā Puse - Vizuālie Bojājumi un Skrāpējumi

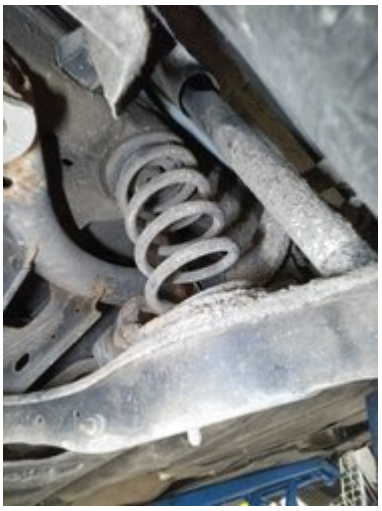
3. BALSTIEKĀRTA: Balstiekārtas stāvoklis
