Diagnostikas ziņojums par

2020 OPEL ASTRA Elegance

Diagnostikas ziņojums par
2020 OPEL ASTRA Elegance

Diagnostikā konstatēto defektu kopsavilkums

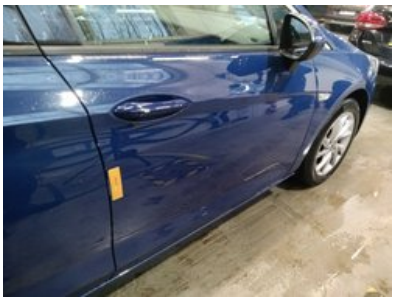
Virsbūve

1. Sāns: Riteņi - Stāvoklis

2. Sāns: Kreisā un Labā Puse - Vizuālie Bojājumi un Skrāpējumi
