Diagnostikas ziņojums par

2022 TOYOTA YARIS Business Plus

Diagnostikas informācija

Diagnostikā konstatēto defektu kopsavilkums

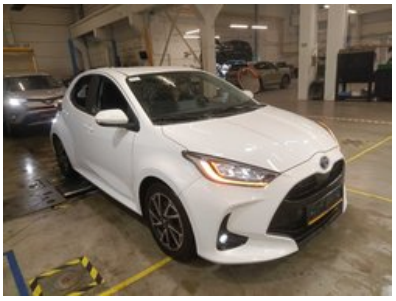
2. BREMZES: Priekšējie Bremžu Diski Abi
