Diagnostikas ziņojums par

2019 HYUNDAI TUCSON N-Line

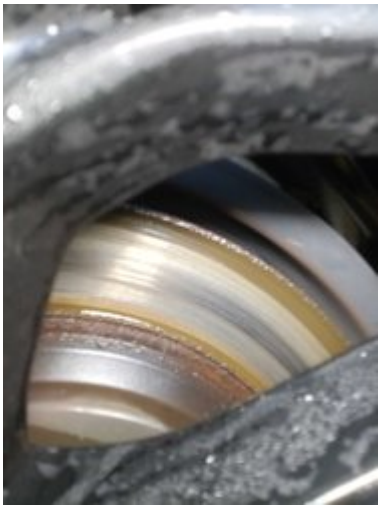
1. BREMZES: Priekšējie Bremžu Diski Abi

2. BREMZES: Aizmugures Bremžu Disks (Abi)

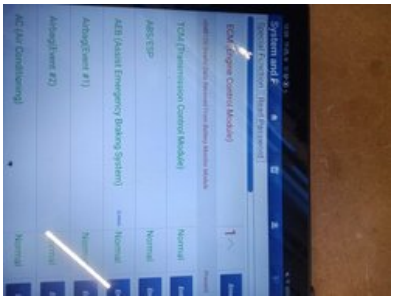
3. CITS: Nomainīt Riepas

4. CITS: Pārbaudīt Atteices

- 1. Nomainīt Riepas
- 2. Pārbaudīt Atteices
- 3. Dzinēja Eļļas un Filtra Maiņa
