Diagnostikas ziņojums par

2020 VOLKSWAGEN ID.3 First 58 kWh

Sagatavošanas un remonta ziņojums par

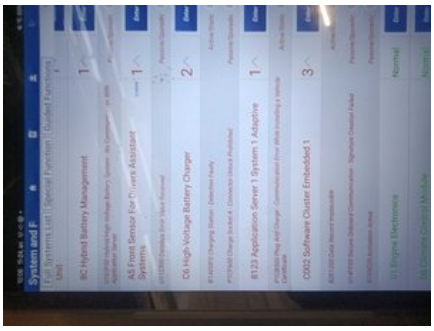
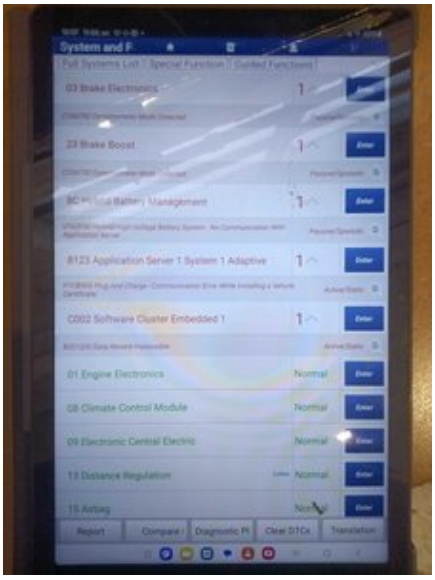
OBD II diagnostika

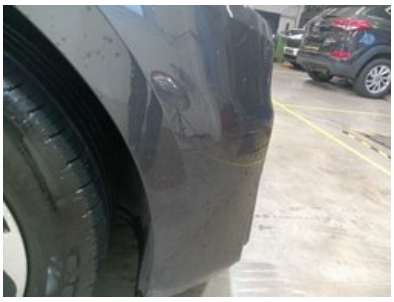
1. CITS: Nomainīt Riepas

2. BALSTIEKĀRTA: Balstiekārtas Apakšējās Sviras Bukses Abas
