Diagnostikas ziņojums par

2021 SKODA KAROQ Business Edition Plus

Diagnostikā konstatēto defektu kopsavilkums

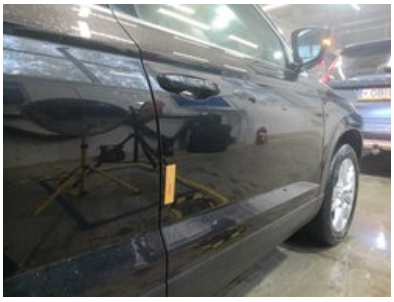
1. Sāns: Kreisā un Labā Puse - Vizuālie Bojājumi un Skrāpējumi

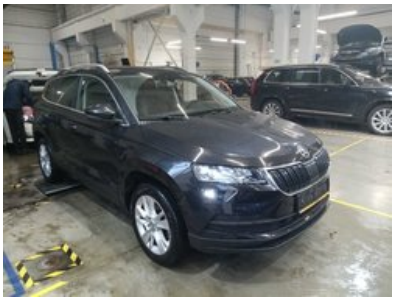
2. CITS: Nomainīt Riepas

- 1. Dzinēja Eļļas un Filtra Maiņa
- 2. EVAP
- 3. Nomainīt Riepas
