Diagnostikas ziņojums par

2018 OPEL CROSSLAND X Innovation

Sagatavošanas un remonta ziņojums par

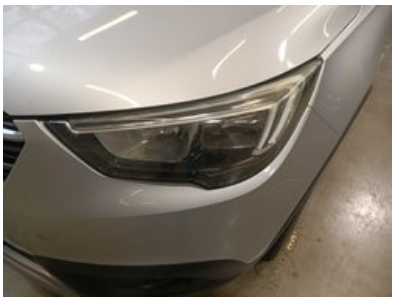
3. Sāns: Kreisā un Labā Puse - Vizuālie Bojājumi un Skrāpējumi

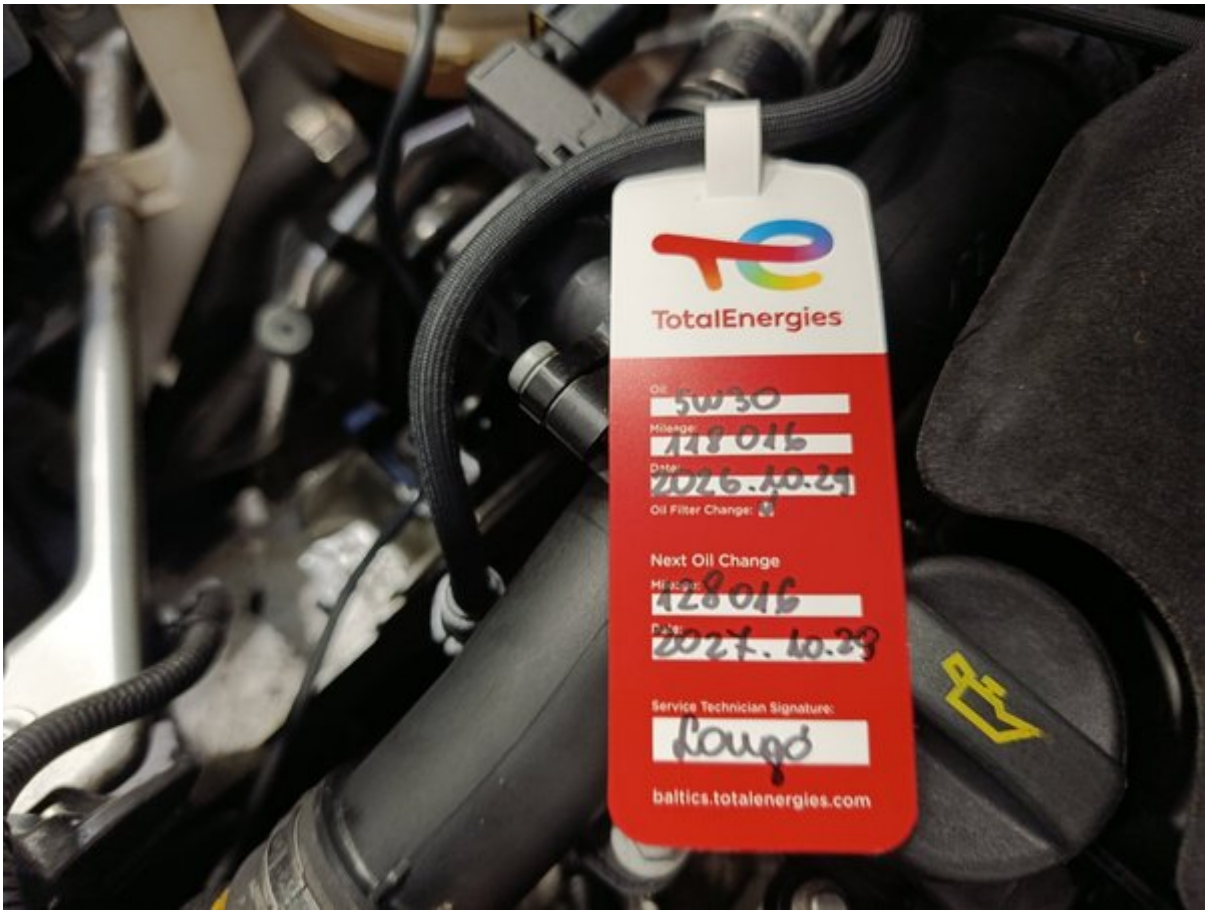
TotalEnergies
5W30
118016
2026.10.29
Oil Filter Change:
Next Oil Change
128016
2027.10.29
Service Technician Signature:
baltics.totalenergies.com

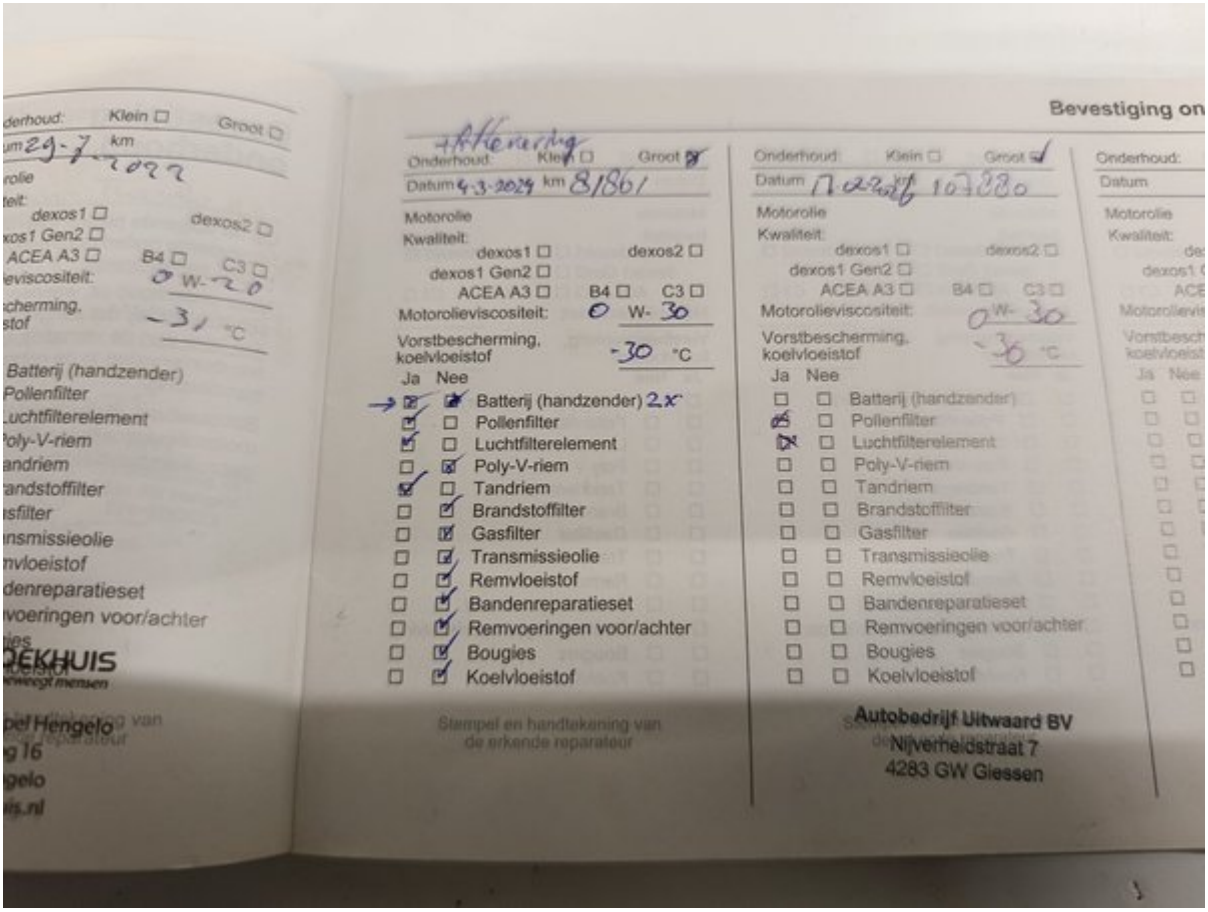
Bevestiging on
Onderhoud: Klein ☐ Groot ☐
Datum 29-7 km
dexos1 ☐ dexos2 ☐
dexos1 Gen2 ☐
ACEA A3 ☐ B4 ☐ C3 ☐
Batterij (handzender)
Pollenfilter
Luchtfilterelement
Poly-V-riem
Tandriem
Brandstoffilter
Gasfilter
Transmissieolie
Remvloeistof
Bandenreparatieset
Remvoeringen voor/achter
Bougies
Koelvloeistof
DEKHUIS
Onderhoud: Klein ☐ Groot ☒
Datum 4-3-2024 km 81861
Motorolie
Kwaliteit:
dexos1 ☐ dexos2 ☐
dexos1 Gen2 ☐
ACEA A3 ☐ B4 ☐ C3 ☐
Motorolieviscositeit: 0 W- 30
Vorstbescherming, koelvloeistof -30 °C
Ja Nee
Batterij (handzender) 2x
Pollenfilter
Luchtfilterelement
Poly-V-riem
Tandriem
Brandstoffilter
Gasfilter
Transmissieolie
Remvloeistof
Bandenreparatieset
Remvoeringen voor/achter
Bougies
Koelvloeistof
Stempel en handtekening van de erkende reparateur
Onderhoud: Klein ☐ Groot ☑
Datum 11-2024 107880
Motorolie
Kwaliteit:
dexos1 ☐ dexos2 ☐
dexos1 Gen2 ☐
ACEA A3 ☐ B4 ☐ C3 ☐
Motorolieviscositeit: 0 W- 30
Vorstbescherming, koelvloeistof -30 °C

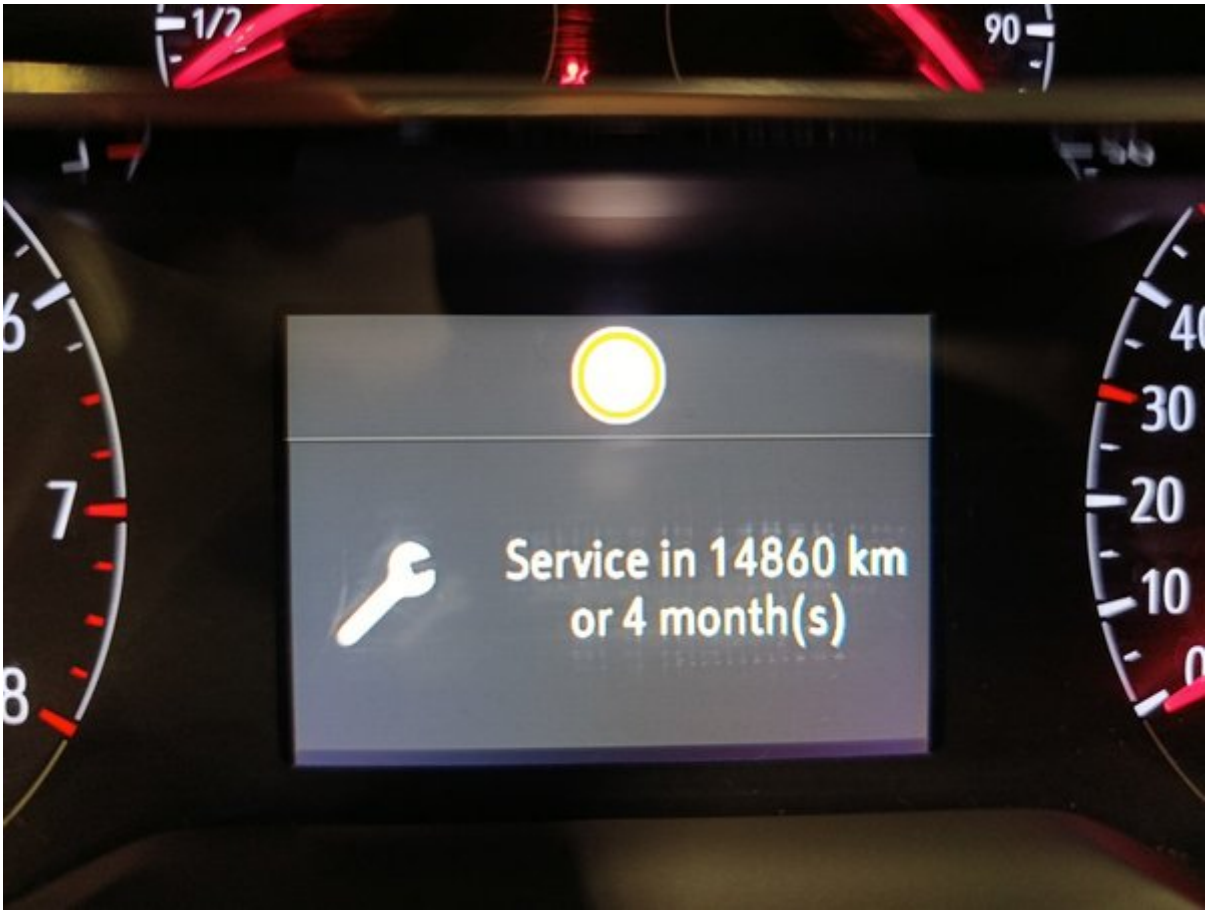
1/2
90
Service in 14860 km
or 4 month(s)
