Diagnostikas ziņojums par

2020 SKODA OCTAVIA Business Edition

Sagatavošanas un remonta ziņojums par

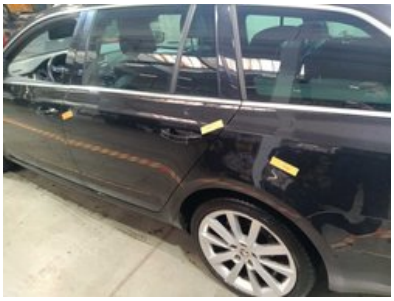
1. Sāns: Riteņi - Stāvoklis

2. Cits: Papildu Pulēšanas Darbi

3. Aizmugure: Aizmugurējais bamperis - Stāvoklis un izlīdzinājums

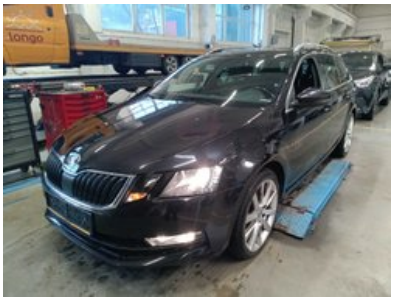
1. CITS: Dzinēja Eļļas un Filtra Maiņa

2. CITS: Nomainīt Riepas

3. BREMZES: Priekšējie Bremžu Diski Abi

4. BALSTIEKĀRTA: Balstiekārtas Apakšējās Sviras Bukses Abas

1. Nomainīt Riepas
2. Balstiekārtas Apakšējās Sviras Bukses (Abas)
3. Priekšējie Bremžu Diski (Abi)
4. Dzinēja Eļļas un Filtra Maiņa
