Diagnostikas ziņojums par

2022 AUDI E-Tron 55 Quattro Advanced 95

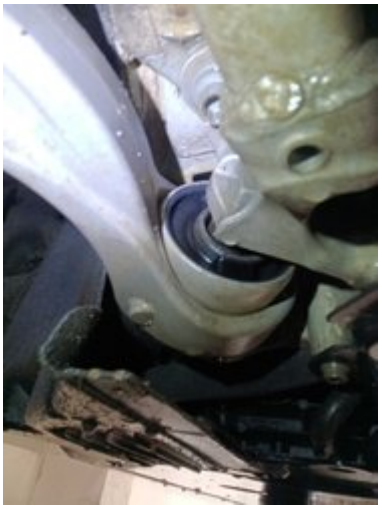
1. BALSTIEKĀRTA: Balstiekārtas Apakšējās Sviras Bukses Abas

2. BALSTIEKĀRTA: Balstiekārtas Apakšējās Sviras Bukses

1. Balstiekārtas Apakšējās Sviras Bukses

1. Buksa (1006100069)

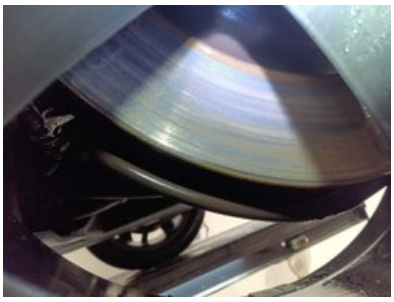
3. BREMZES: Aizmugures Bremžu Disks (Abi)

4. BREMZES: Priekšējie Bremžu Diski Abi
