Diagnostikas ziņojums par

2018 PEUGEOT 3008 Allure

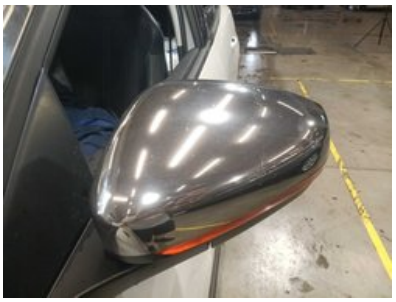
1. Sāns: Ārējie Spoguļi - Spoguļa Integritāte un Stiprinājums Automašīnā

- 1. Nomainīt Spoguļa Pārsegu
- 2. Priekšējā Stikla Nomaiņa
- 3. Priekšējā Stikla Remonts

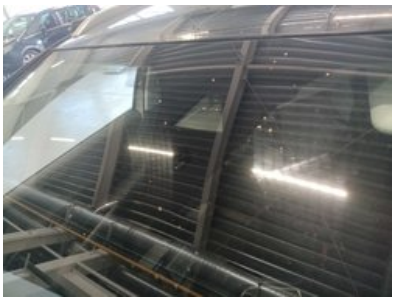
2. Priekšpuse: Priekšējā stikla integritāte - Bez TA izslēdzošiem bojājumiem

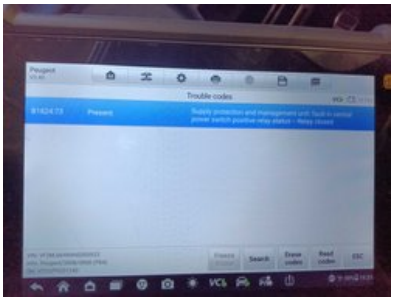
1. VISPĀRĒJĀ ELEKTRIKA: Barošanas Aizsardzības un Vadības Bloks

2. VISPĀRĒJĀ ELEKTRIKA: Akumulators

3. GAISA KONDICIONĒŠANA UN APSILDES SISTĒMA: Sistēmas Evakuācija/Uzpilde

4. GAISA KONDICIONĒŠANA UN APSILDES SISTĒMA: Kondensators

5. CITS: Dzinēja Eļļas un Filtra Maiņa

6. CITS: Nomainīt Riepas

7. BREMZES: Aizmugures Bremžu Šļūtene (Abi)

8. BREMZES: Priekšējie Bremžu Diski Abi

9. BREMZES: Aizmugures Bremžu Disks (Abi) ar Klučiem

10. BALSTIEKĀRTA: Balstiekārtas Apakšējā Svira Aizmugurējā Abas

11. DZESĒŠANAS SISTĒMA: Dzesēšanas Ventilators

- 1. Kondensators
- 2. Nomainīt Riepas
- 3. Aizmugures Bremžu Disks (Abi) - Ieskaitot Kluči
- 4. Priekšējie Bremžu Diski (Abi)
- 5. Akumulators
- 6. Sistēmas Evakuācija/Uzpildīšana
- 7. Dzesēšanas Ventilators
- 8. Dzinēja Eļļas un Filtra Maiņa
- 9. Barošanas Aizsardzības un Pārvaldības Bloks
