Diagnostikas ziņojums par

2021 SKODA ENYAQ 60

Diagnostikas ziņojums par
2021 SKODA ENYAQ 60

Diagnostikā konstatēto defektu kopsavilkums

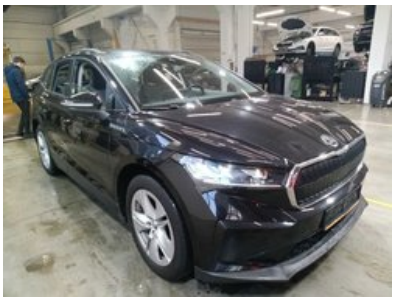
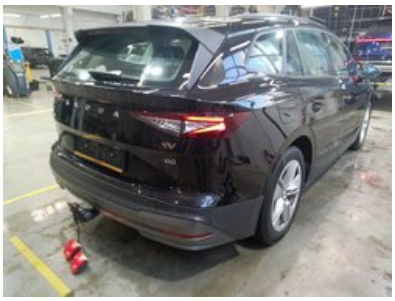
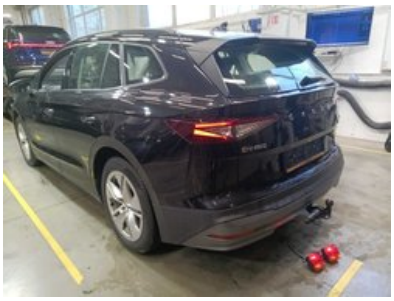
1. Priekšpuse: Apdares detaļas - Stāvoklis

1. Sāns: Kreisā un Labā Puse - Vizuālie Bojājumi un Skrāpējumi

2. Priekšpuse: Priekšējā stikla integritāte - Bez TA izslēdzošiem bojājumiem

1. CITS: Nomainīt Riepas

2. BALSTIEKĀRTA: Balstiekārtas Apakšējās Sviras Bukses Abas
