Diagnostikas ziņojums par

2015 FORD MONDEO Titanium

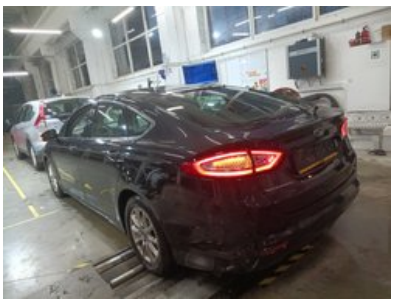
3. CITS: Dzinēja Eļļas un Filtra Maiņa
