Diagnostikas ziņojums par

2015 TOYOTA VERSO Skyview

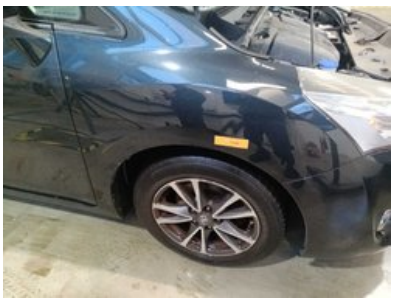
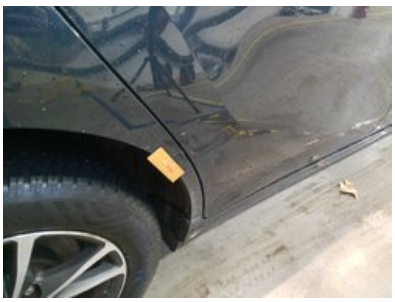
3. Sāns: Riteņi - Stāvoklis

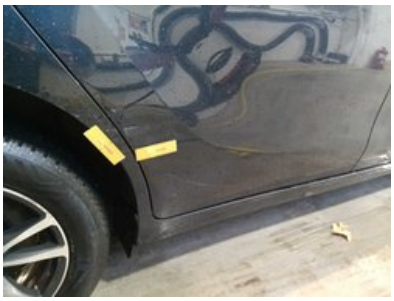
4. Sāns: Kreisā un Labā Puse - Vizuālie Bojājumi un Skrāpējumi

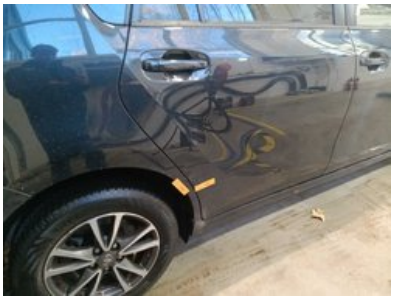
5. Sāns: Kreisā un Labā Puse - Vizuālie Bojājumi un Skrāpējumi
