Diagnostikas ziņojums par

2017 SKODA RAPID Drive

Diagnostikā konstatēto defektu kopsavilkums

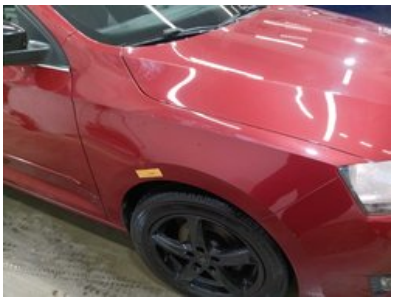
1. Priekšpuse: Pārsega Skaņas Izolācija - Stāvoklis

2. Priekšpuse: Pārsegs - Vizuālie Bojājumi
